N° de dossier : 2013-09-300 FK DTA PC 025LBB OPH

Date de visite : 16 décembre 2013
Heure d'arrivée sur site : 09 : 00
Heure de départ du site : 17 : 51
N° de dossier : 2013-09-300 FK DTA PC 025LBB OPH
Diagnostic établi par : F. KLAI
Identité du propriétaire : Office Public de l'Habitat 77
Adresse du propriétaire : 10 Avenue Charles Péguy
77000 MELUN
Adresse du bien visité : 81 RUE DU LIEUTENANT MOISANT
77190 DAMMARIE LES LYS

81 RUE DU LIEUTENANT MOISANT
77190 DAMMARIE LES LYS

FICHE RECAPITULATIVE DU DOSSIER TECHNIQUE AMIANTE

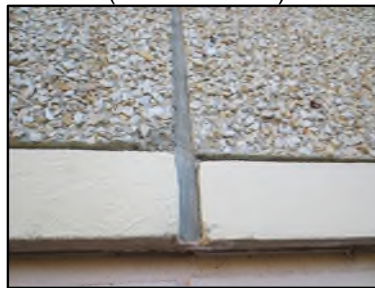
Photo N° 360 ECH-N°2
FACADE Murs Joint dilatation
