N° de dossier : 2013-09-300 FK DTA PC 025LBG OPH

Date de visite : 16 décembre 2013
Heure d'arrivée sur site : 09 : 00
Heure de départ du site : 17 : 51
N° de dossier : 2013-09-300 FK DTA PC 025LBG OPH
Diagnostic établi par : F. KLAI
Identité du propriétaire : Office Public de l'Habitat 77
Adresse du propriétaire : 10 Avenue Charles Péguy
77000 MELUN
Adresse du bien visité : 95 SQUARE DE L'ABBAYE
77190 DAMMARIE LES LYS

Fiche de visite et de repérage de matériaux susceptibles de contenir de l'amiante

DOSSIER PHOTOS

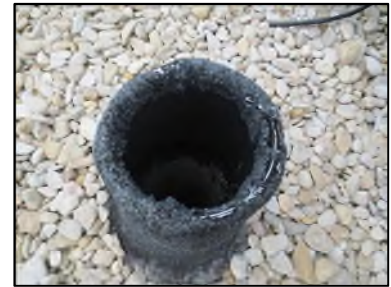
Photo N° 346 AMIANTE CIMENT --
TOITURE Toiture Ventilation haute
(Fibres-ciment)

| Date de chaque repérage | Type de repérage | Matériau ou produit | Localisation précise (faire référence le cas échéant au plan, croquis ou photos joints) | Etat de conservation (2) | Mesures préconisées par l'opérateur |
|---|---|---|---|---|---|
| 16 décembre 2013 | Amiante ciment | Ventilation haute (Fibres-ciment) | --TOITURE | EP | Evaluation périodique |
