Rapport de mission de repérage des matériaux et produits contenant de l'amiante avant réalisation de travaux

R. 4412-97 modifié par le décret 2012-639 du 4 mai 2012
Norme NF X 46-020

16 RUE DE MEAUX

MODULE 260PAA00001
77240 VERT SAINT DENIS

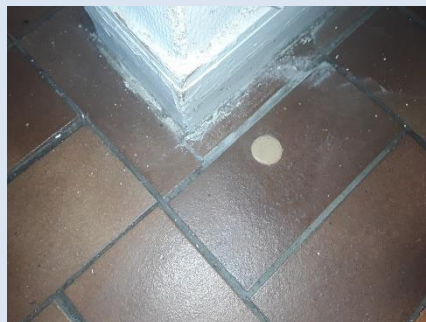
PRELEVEMENT : 260PAA0001P005			
NOM DU CLIENT	NUMERO DU DOSSIER		PIECE OU LOCAL
OPH77	260PAA0001 19/04/2019		Séjour (RC)
ELEMENT	DESCRIPTIF DU LABORATOIRE	DATE DE PRELEVEMENT	NOM DE L'OPERATEUR
Enduit / Peinture	Enduit plâtreux blanc en vrac avec poussières + peintures multiples en vrac non séparable	19/04/2019	BENAOUDA Mostefa
LOCALISATION		RESULTAT	
Plafond		Amiante non détecté

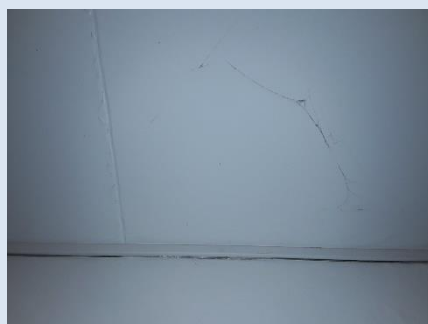
PRELEVEMENT : 260PAA0001P006			
NOM DU CLIENT	NUMERO DU DOSSIER		PIECE OU LOCAL
OPH77	260PAA0001 19/04/2019		Séjour (RC)
ELEMENT	DESCRIPTIF DU LABORATOIRE	DATE DE PRELEVEMENT	NOM DE L'OPERATEUR
Béton	Matériau beige en vrac avec poussières	19/04/2019	BENAOUDA Mostefa
LOCALISATION		RESULTAT	
Cheminées		Amiante non détecté

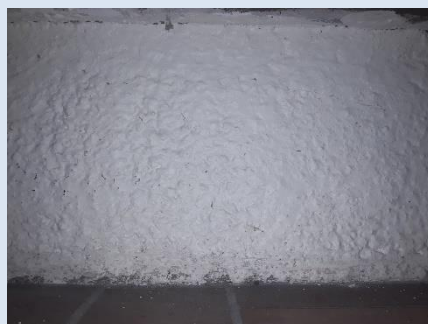
PRELEVEMENT : 260PAA0001P007			
NOM DU CLIENT	NUMERO DU DOSSIER	PIECE OU LOCAL	
OPH77	260PAA0001 19/04/2019	Séjour (RC)	
ELEMENT	DESCRIPTIF DU LABORATOIRE	DATE DE PRELEVEMENT	NOM DE L'OPERATEUR
Enduit	Enduit compact noir avec poussières + peinture non séparable	19/04/2019	BENAOUDA Mostefa
LOCALISATION		RESULTAT	
Cheminées		Amiante non détecté

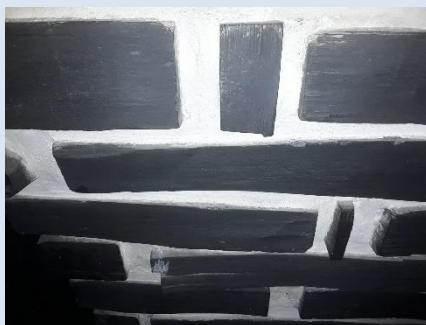
PRELEVEMENT : 260PAA0001P008			
NOM DU CLIENT	NUMERO DU DOSSIER	PIECE OU LOCAL	
OPH77	260PAA0001 19/04/2019	Séjour (RC)	
ELEMENT	DESCRIPTIF DU LABORATOIRE	DATE DE PRELEVEMENT	NOM DE L'OPERATEUR
Enduit	Enduit plâtreux blanc en vrac avec poussières + peintures multiples en vrac non séparable + matériau gris en faible quantité en vrac non séparable	19/04/2019	BENAOUDA Mostefa
LOCALISATION		RESULTAT	
Cheminées		Amiante non détecté

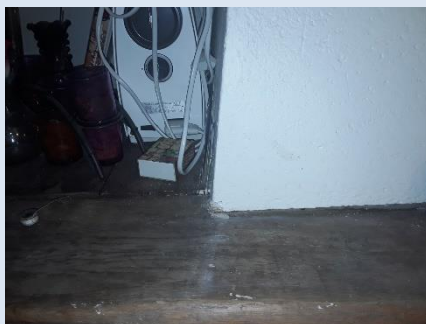
PRELEVEMENT : 260PAA0001P009			
NOM DU CLIENT	NUMERO DU DOSSIER	PIECE OU LOCAL	
OPH77	260PAA0001 19/04/2019	Séjour (RC)	
ELEMENT	DESCRIPTIF DU LABORATOIRE	DATE DE PRELEVEMENT	NOM DE L'OPERATEUR
Enduit / Peinture	Enduit plâtreux blanc en vrac avec poussières + peintures multiples en vrac non séparable + matériau gris en faible quantité en vrac non séparable	19/04/2019	BENAOUDA Mostefa
LOCALISATION		RESULTAT	
Mur E		Amiante non détecté
