RAPPORT DE MISSION DE REPERAGE DES MATERIAUX ET PRODUITS CONTENANT DE L'AMIANTE AVANT TRAVAUX

39 RUE DE LA GARENNE
261PAR0001 (261PAR0001)
77420 CHAMPS SUR MARNE

: Façade

Réfection des façades et reprise des fissures.

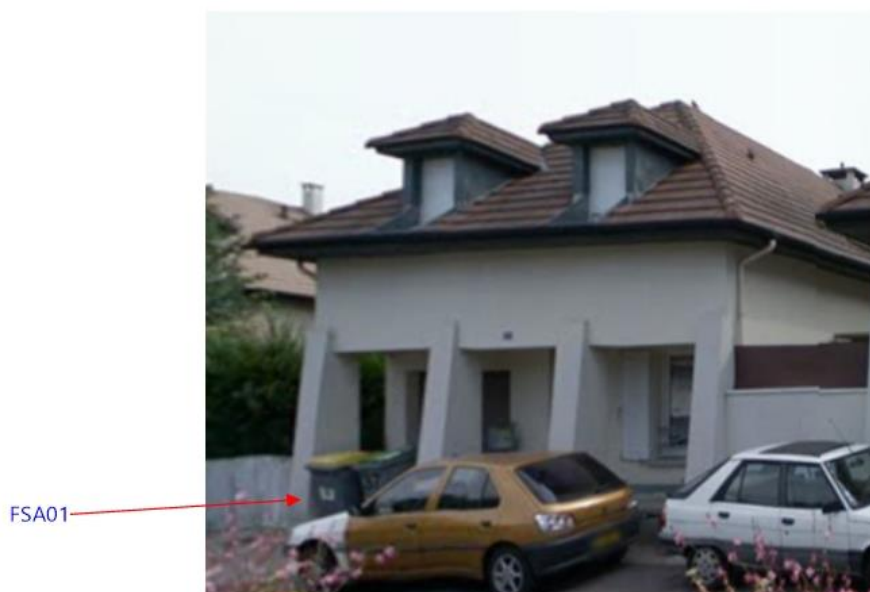
FSA01

Niveau : N/A			Pièce : Façade			
Zone	N° Sondage	Matériaux constitutifs	Prélèvement	Etat de conservation	N° de Prélèvement	Photo
Façade	0001	Substrat : crépi	oui	Absence	FSA0001-220417-866824
