RAPPORT DE MISSION DE REPERAGE DES MATERIAUX ET PRODUITS CONTENANT DE L'AMIANTE AVANT TRAVAUX

Norme NF X46-020 (12/2008) & Code de la santé Publique, articles R1334-14 à 29 (abrogeant le décret 96-97 du 07 février 96) - Programme de repérage de la liste C du décret 2011-629 du 03 juin 2011

44 RUE DE LA GARENNE
261PAU0001 (261PAU0001)
77420 CHAMPS SUR MARNE

Réfection des façades et reprise des fissures.

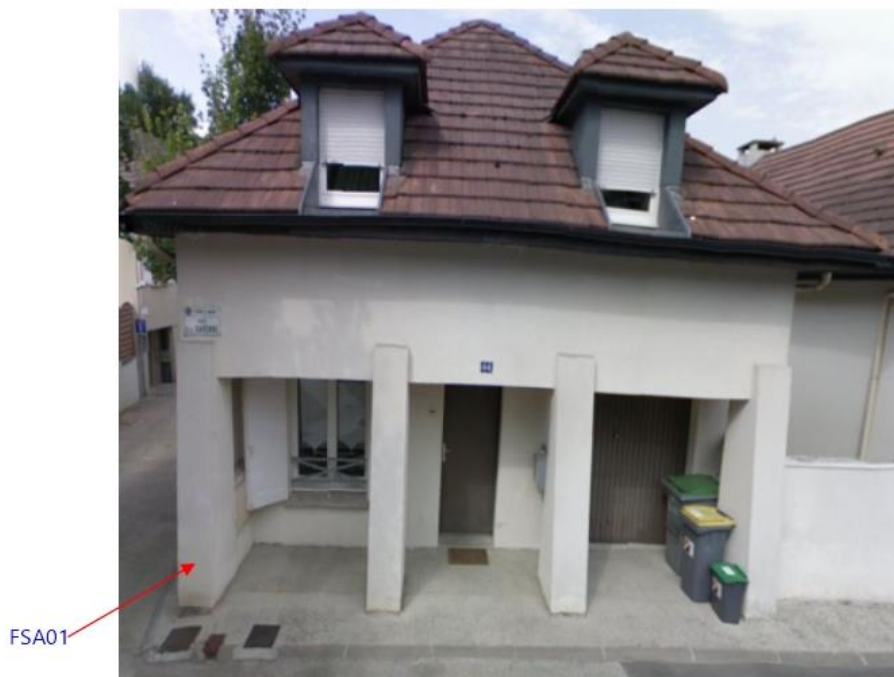
6. CROQUIS DE REPERAGE

Planche (croquis) de repérage technique effectué par le cabinet : ALLODIAGNOSTIC, auteur : Frederic SAGET
Dossier n° 866829 du
Adresse du bien : 44 RUE DE LA GARENNE 261PAU0001 (261PAU0001) 77420 CHAMPS SUR MARNE

Niveau : N/A			Pièce : Façade			
Zone	N° Sondage	Matériaux constitutifs	Prélèvement	Etat de conservation	N° de Prélèvement	Photo
Façade	0001	Substrat : crépi	oui	Absence	FSA0001-200417-866829
