RAPPORT DE MISSION DE REPERAGE DES MATERIAUX ET PRODUITS CONTENANT DE L'AMIANTE AVANT TRAVAUX

2 RUE GEORGES CUVIERS
261PAV0001 (261PAV0001)
77420 CHAMPS SUR MARNE

Réfection des façades et reprise des fissures.

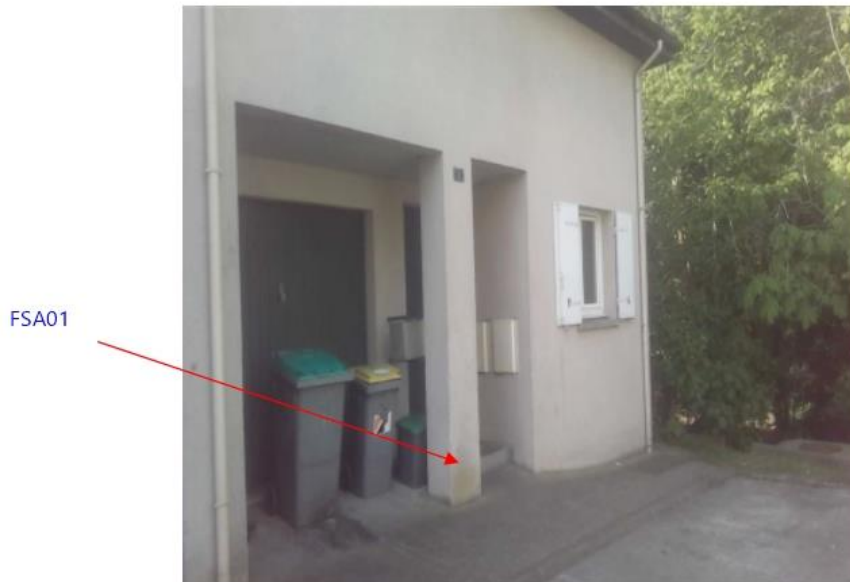
6. CROQUIS DE REPERAGE

Planche (croquis) de repérage technique effectué par le cabinet : ALLODIAGNOSTIC, auteur : Frederic SAGET
Dossier n° 866835 du
Adresse du bien : 2 RUE GEORGES CUVIERS 261PAV0001 (261PAV0001) 77420 CHAMPS SUR MARNE

Niveau : N/A			Pièce : Façade			
Zone	N° Sondage	Matériaux constitutifs	Prélèvement	Etat de conservation	N° de Prélèvement	Photo
Façade	0001	Substrat : crépi	oui	Absence	FSA0001-200417-866835
