RAPPORT DE MISSION DE REPERAGE DES MATERIAUX ET PRODUITS CONTENANT DE L'AMIANTE AVANT TRAVAUX

6 RUE GEORGES CUVIERS
261PAX0001 (261PAX0001)
77420 CHAMPS SUR MARNE

Réfection des façades et reprise des fissures.

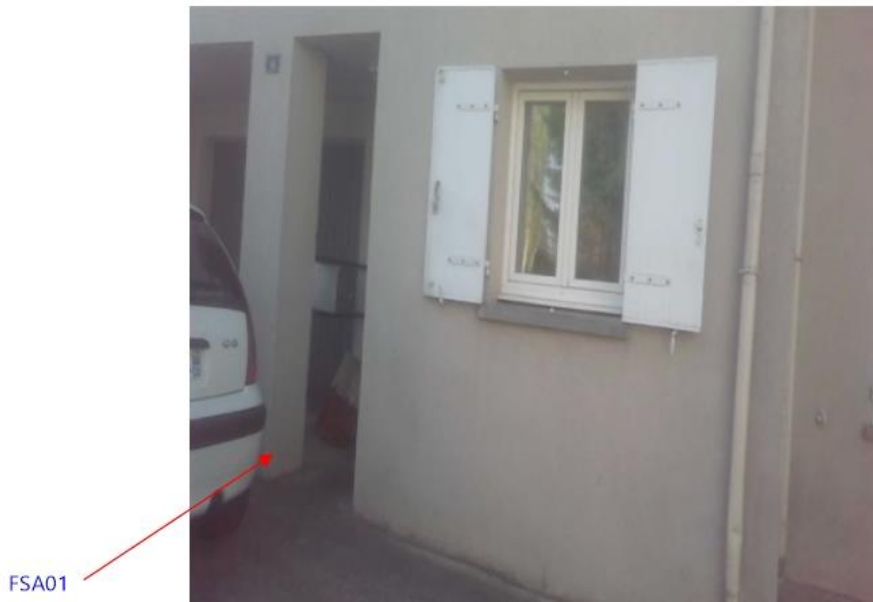
6. CROQUIS DE REPERAGE

Planche (croquis) de repérage technique effectué par le cabinet : ALLODIAGNOSTIC, auteur : Frederic SAGET
Dossier n° 866837 du
Adresse du bien : 6 RUE GEORGES CUVIERS 261PAX0001 (261PAX0001) 77420 CHAMPS SUR MARNE

Niveau : N/A			Pièce : Façade			
Zone	N° Sondage	Matériaux constitutifs	Prélèvement	Etat de conservation	N° de Prélèvement	Photo
Façade	0001	Substrat : crépi	oui	Absence	FSA0001-200417-866837
