RAPPORT DE MISSION DE REPERAGE DES MATERIAUX ET PRODUITS CONTENANT DE L'AMIANTE AVANT TRAVAUX

10 RUE GEORGES CUVIERS
261PAZ0001 (261PAZ0001)
77420 CHAMPS SUR MARNE

Réfection des façades et reprise des fissures.

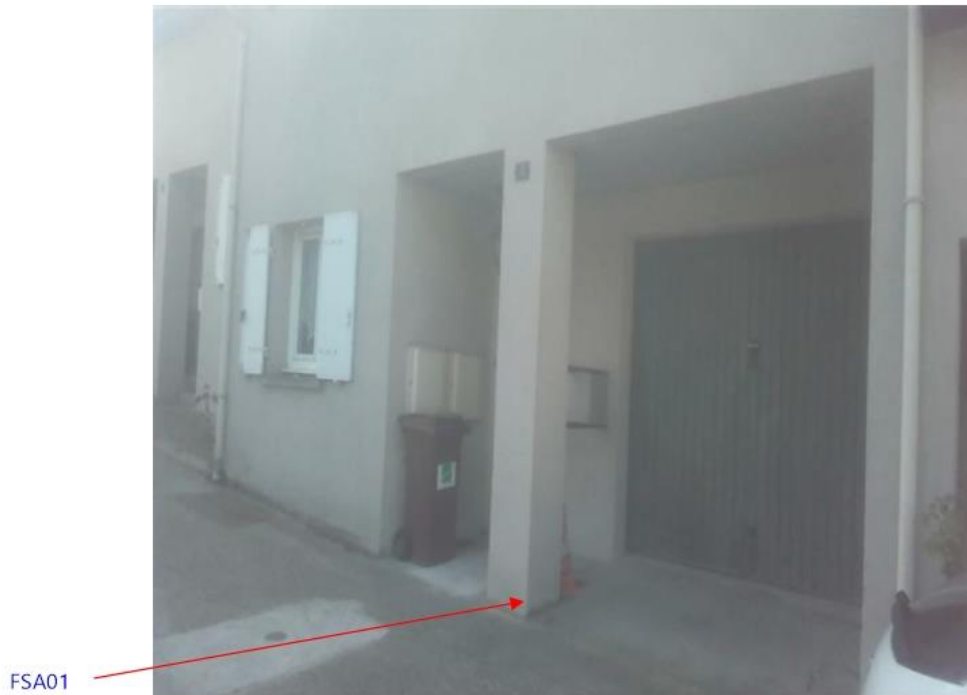
6. CROQUIS DE REPERAGE

Planche (croquis) de repérage technique effectué par le cabinet : ALLODIAGNOSTIC, auteur : Frederic SAGET
Dossier n° 866840 du
Adresse du bien : 10 RUE GEORGES CUVIERS 261PAZ0001 (261PAZ0001) 77420 CHAMPS SUR MARNE

Niveau : N/A			Pièce : Façade			
Zone	N° Sondage	Matériaux constitutifs	Prélèvement	Etat de conservation	N° de Prélèvement	Photo
Façade	0001	Substrat : crépi	oui	Absence	FSA0001-200417-866840
