# RAPPORT DE MISSION DE REPERAGE DES MATERIAUX ET PRODUITS CONTENANT DE L'AMIANTE AVANT TRAVAUX

12 RUE GEORGES CUVIERS  
261PBA0001 (261PBA0001)  
77420 CHAMPS SUR MARNE

Réfection des façades et reprise des fissures.

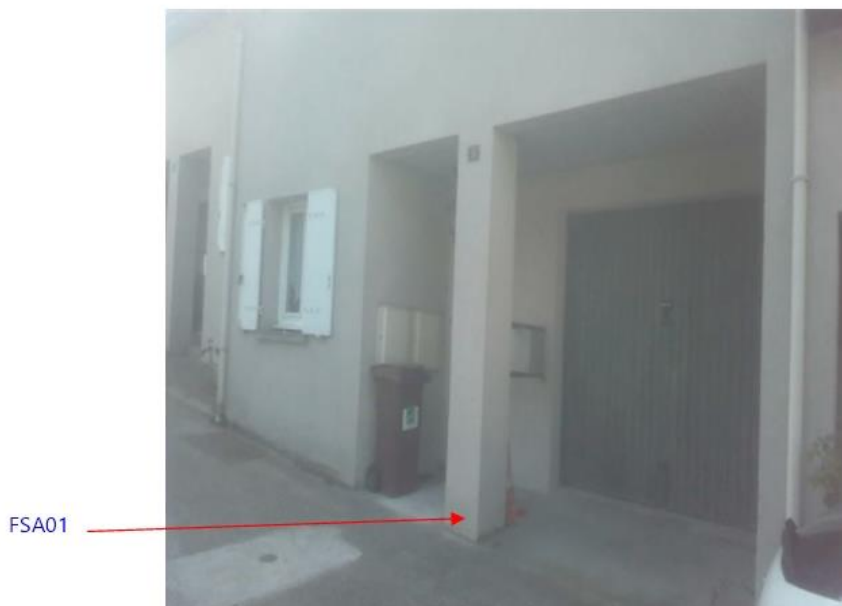
Planche (croquis) de repérage technique effectué par le cabinet : ALLODIAGNOSTIC, auteur : Frederic SAGET  
Dossier n° 866842 du  
Adresse du bien : 12 RUE GEORGES CUVIERS 261PBA0001 (261PBA0001) 77420 CHAMPS SUR MARNE

Niveau : N/A			Pièce : Façade			
Zone	N° Sondage	Matériaux constitutifs	Prélèvement	Etat de conservation	N° de Prélèvement	Photo
Façade	0001	Substrat : crépi	oui	Absence	FSA0001-200417-866842
