# RAPPORT DE MISSION DE REPERAGE DES MATERIAUX ET PRODUITS CONTENANT DE L'AMIANTE AVANT TRAVAUX

14 RUE GEORGES CUVIERS  
261PBB0001 (261PBB0001)  
77420 CHAMPS SUR MARNE

Réfection des façades et reprise des fissures.

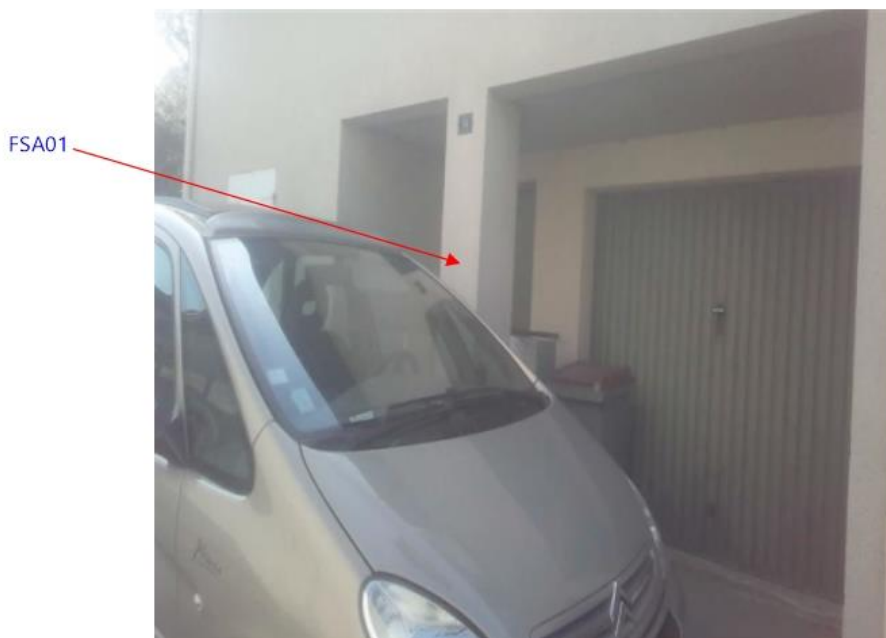
## 6. CROQUIS DE REPERAGE

Planche (croquis) de repérage technique effectué par le cabinet : ALLODIAGNOSTIC, auteur : Frederic SAGET  
Dossier n° 866844 du  
Adresse du bien : 14 RUE GEORGES CUVIERS 261PBB0001 (261PBB0001) 77420 CHAMPS SUR MARNE

Niveau : N/A			Pièce : Façade			
Zone	N° Sondage	Matériaux constitutifs	Prélèvement	Etat de conservation	N° de Prélèvement	Photo
Façade	0001	Substrat : crépi	oui	Absence	FSA0001-200417-866844
