RAPPORT DE MISSION DE REPERAGE DES MATERIAUX ET PRODUITS CONTENANT DE L'AMIANTE AVANT TRAVAUX

28 RUE DE LA GARENNE
261PBC0001 (261PBC0001)
77420 CHAMPS SUR MARNE

Réfection des façades et reprise des fissures.

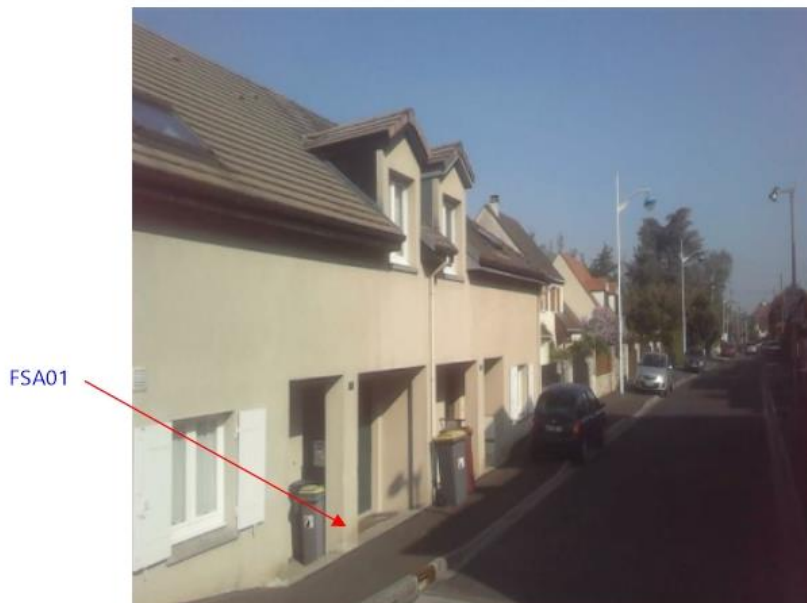
6. CROQUIS DE REPERAGE

Planche (croquis) de repérage technique effectué par le cabinet : ALLODIAGNOSTIC, auteur : Frederic SAGET
Dossier n° 866810 du
Adresse du bien : 28 RUE DE LA GARENNE 261PBC0001 (261PBC0001) 77420 CHAMPS SUR MARNE

Niveau : Rez de chaussée			Pièce : Façade			
Zone	N° Sondage	Matériaux constitutifs	Prélèvement	Etat de conservation	N° de Prélèvement	Photo
Façade	0001	Substrat : crépi	oui	Absence	FSA0001-190417-866810
