# RAPPORT DE MISSION DE REPERAGE DES MATERIAUX ET PRODUITS CONTENANT DE L'AMIANTE AVANT TRAVAUX

32 RUE DE LA GARENNE  
261PBF0001 (261PBF0001)  
77420 CHAMPS SUR MARNE

Réfection des façades et reprise des fissures.

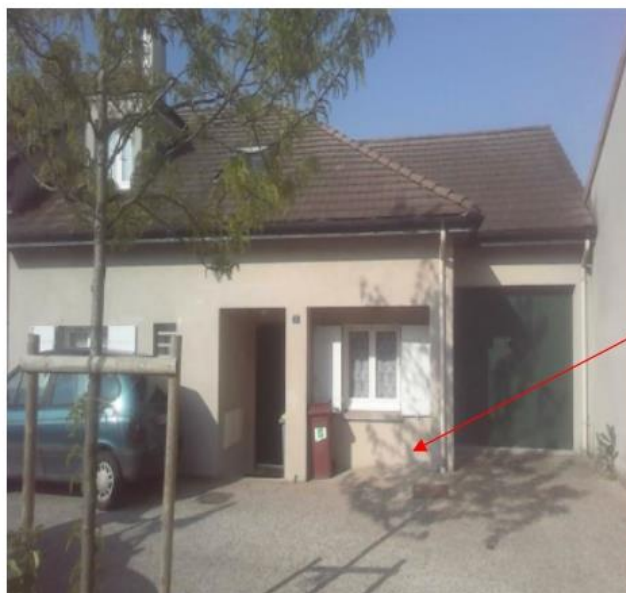
FSA01

Planche (croquis) de repérage technique effectué par le cabinet : ALLODIAGNOSTIC, auteur : Frederic SAGET  
Dossier n° 866814 du  
Adresse du bien : 32 RUE DE LA GARENNE 261PBF0001 (261PBF0001) 77420 CHAMPS SUR MARNE

Niveau : Rez de chaussée			Pièce : Façade			
Zone	N° Sondage	Matériaux constitutifs	Prélèvement	Etat de conservation	N° de Prélèvement	Photo
Façade	0001	Substrat : crépi	oui	Absence	FSA0001-190417-866814
