# RAPPORT DE MISSION DE REPERAGE DES MATERIAUX ET PRODUITS CONTENANT DE L'AMIANTE AVANT TRAVAUX

34 RUE DE LA GARENNE  
261PBH0001 (261PBH0001)  
77420 CHAMPS SUR MARNE

Réfection des façades et reprise des fissures.

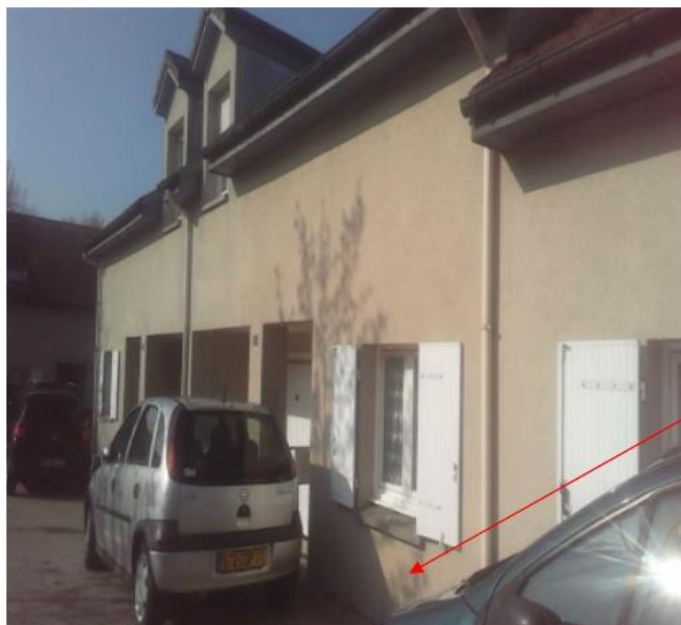
FSA01

Planche (croquis) de repérage technique effectué par le cabinet : ALLODIAGNOSTIC, auteur : Frederic SAGET  
Dossier n° 866819 du  
Adresse du bien : 34 RUE DE LA GARENNE 261PBH0001 (261PBH0001) 77420 CHAMPS SUR MARNE

| Niveau : Rez de chaussée | | | Pièce : Façade | | | |
|---|---|---|---|---|---|--|
| Façade | 0001 | Substrat : crépi | oui | Absence | FSA0001-200417-866819 | |
