RAPPORT DE MISSION DE REPERAGE DES MATERIAUX ET PRODUITS CONTENANT DE L'AMIANTE AVANT TRAVAUX

4 RUE CHARLES DARWIN
261PBL0001 (261PBL0001)
77420 CHAMPS SUR MARNE

Réfection des façades et reprise des fissures.

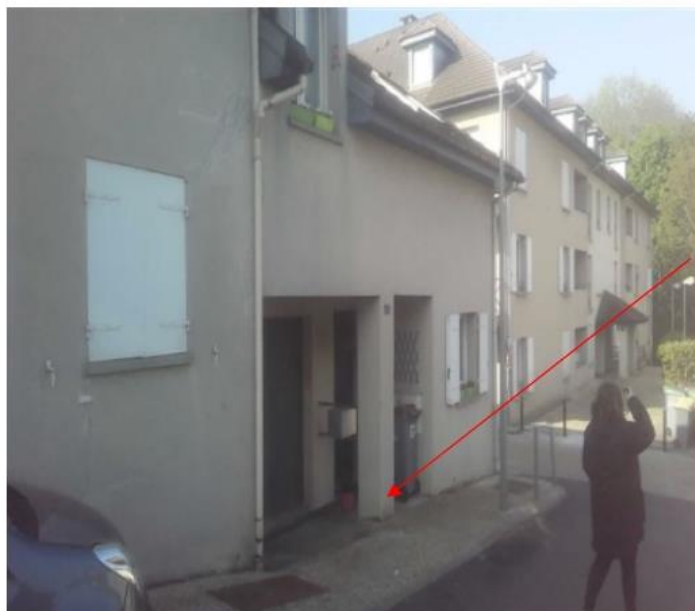
FSA01

Planche (croquis) de repérage technique effectué par le cabinet : ALLODIAGNOSTIC, auteur : Frederic SAGET
Dossier n° 866848 du
Adresse du bien : 4 RUE CHARLES DARWIN 261PBL0001 (261PBL0001) 77420 CHAMPS SUR MARNE

Niveau : N/A			Pièce : Façade			
Zone	N° Sondage	Matériaux constitutifs	Prélèvement	Etat de conservation	N° de Prélèvement	Photo
Façade	0001	Substrat : crépi	oui	Absence	FSA0001-200417-866848
