# RAPPORT DE MISSION DE REPERAGE DES MATERIAUX ET PRODUITS CONTENANT DE L'AMIANTE AVANT TRAVAUX

6 RUE CHARLES DARWIN  
261PBM0001 (261PBM0001)  
77420 CHAMPS SUR MARNE

Réfection des façades et reprise des fissures.

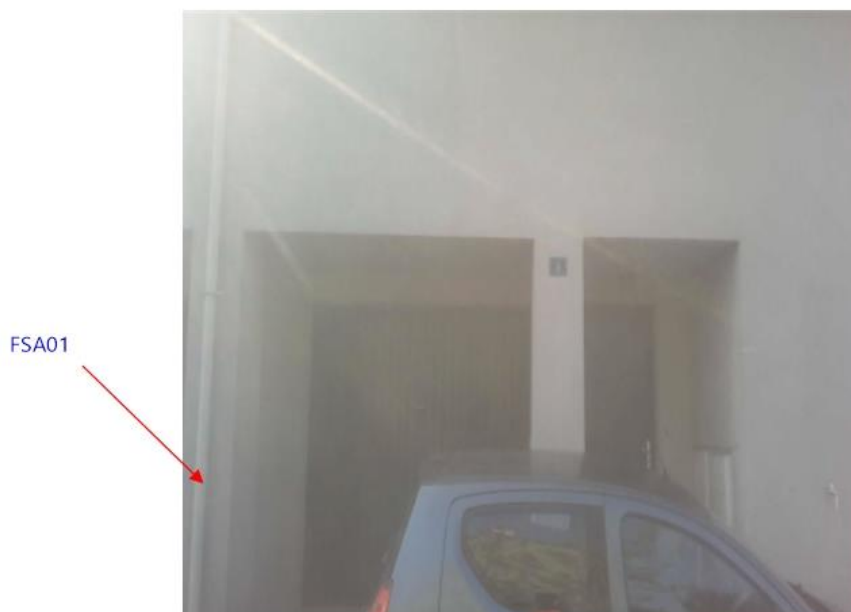
Planche (croquis) de repérage technique effectué par le cabinet : ALLODIAGNOSTIC, auteur : Frederic SAGET  
Dossier n° 866849 du  
Adresse du bien : 6 RUE CHARLES DARWIN 261PBM0001 (261PBM0001) 77420 CHAMPS SUR MARNE

Niveau : Rez de chaussée			Pièce : Façade			
Zone	N° Sondage	Matériaux constitutifs	Prélèvement	Etat de conservation	N° de Prélèvement	Photo
Façade	0001	Substrat : crépi	oui	Absence	FSA0001-200417-866849
