## Rapport de mission de repérage des matériaux et produits contenant de l'amiante avant réalisation de travaux

R. 4412-97 modifié par le décret 2012-639 du 4 mai 2012  
Norme NF X 46-020

1 RUE CHARLES DARWIN

77420 CHAMPS SUR MARNE

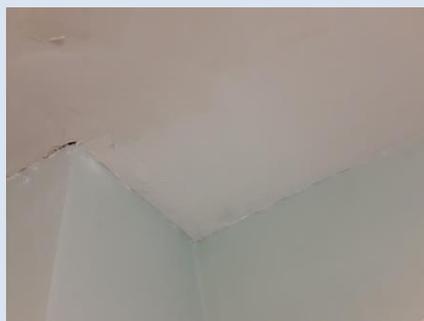
### EMPLACEMENT

PRELEVEMENT : 261LAA0104P001			
NOM DU CLIENT	NUMERO DU DOSSIER		PIECE OU LOCAL
OPH77	261LAA0104 24/10/2018		Salle de bains
ELEMENT	DESCRIPTIF DU LABORATOIRE	DATE DE PRELEVEMENT	NOM DE L'OPERATEUR
Enduit béton	Enduit plâtreux bleu en vrac non séparable + peinture non séparable	24/10/2018	JULIEN Mickaël
LOCALISATION		RESULTAT	
Plafond		Amiante non détecté

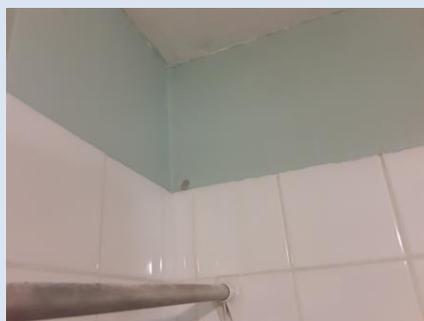
### EMPLACEMENT

PRELEVEMENT : 261LAA0104P002			
NOM DU CLIENT	NUMERO DU DOSSIER		PIECE OU LOCAL
OPH77	261LAA0104 24/10/2018		Salle de bains
ELEMENT	DESCRIPTIF DU LABORATOIRE	DATE DE PRELEVEMENT	NOM DE L'OPERATEUR
Enduit béton	Enduit plâtreux blanc en vrac non séparable + peinture non séparable	24/10/2018	JULIEN Mickaël
LOCALISATION		RESULTAT	
Mur B		Amiante non détecté

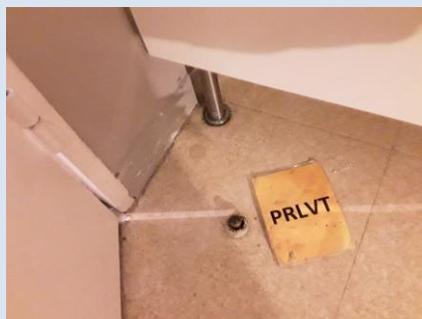
EMPLACEMENT

PRELEVEMENT : 261LAA0104P004			
NOM DU CLIENT	NUMERO DU DOSSIER	PIECE OU LOCAL	
OPH77	261LAA0104 24/10/2018	Cuisine	
ELEMENT	DESCRIPTIF DU LABORATOIRE	DATE DE PRELEVEMENT	NOM DE L'OPERATEUR
Dalle de sol	Revêtement souple beige + colle polymère jaune non séparable + ragréage gris + matériau compact gris hétérogène	24/10/2018	JULIEN Mickaël
LOCALISATION		RESULTAT	
Sol		Amiante non détecté

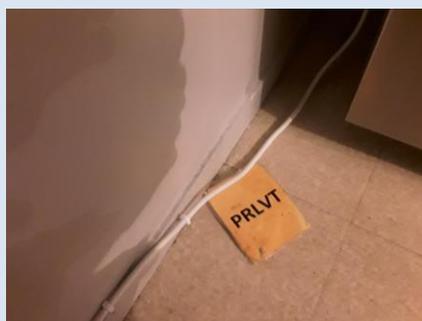
**EMPLACEMENT**

**PRELEVEMENT : 261LAA0104P005**

NOM DU CLIENT	NUMERO DU DOSSIER	PIECE OU LOCAL	
OPH77	261LAA0104 24/10/2018	Cuisine	
ELEMENT	DESCRIPTIF DU LABORATOIRE	DATE DE PRELEVEMENT	NOM DE L'OPERATEUR
Enduit / Peinture plaque de plâtre	Enduit plâtreux blanc en vrac non séparable + peinture non séparable	24/10/2018	JULIEN Mickaël
LOCALISATION		RESULTAT	
Mur D		Amiante non détecté

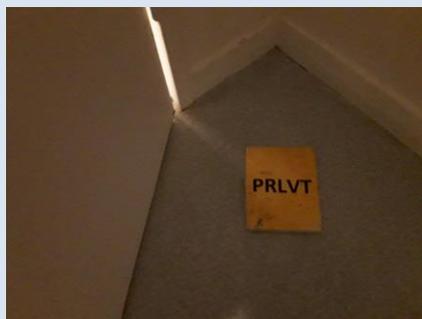
**EMPLACEMENT**

**PRELEVEMENT : 261LAA0104P006**

NOM DU CLIENT	NUMERO DU DOSSIER	PIECE OU LOCAL	
OPH77	261LAA0104 24/10/2018	Séjour	
ELEMENT	DESCRIPTIF DU LABORATOIRE	DATE DE PRELEVEMENT	NOM DE L'OPERATEUR
Revêtement souple	Revêtement souple beige + colle polymère jaune non séparable + ragréage rose + ragréage gris + matériau gris en vrac hétérogène	24/10/2018	JULIEN Mickaël
LOCALISATION		RESULTAT	
Sol		Amiante non détecté

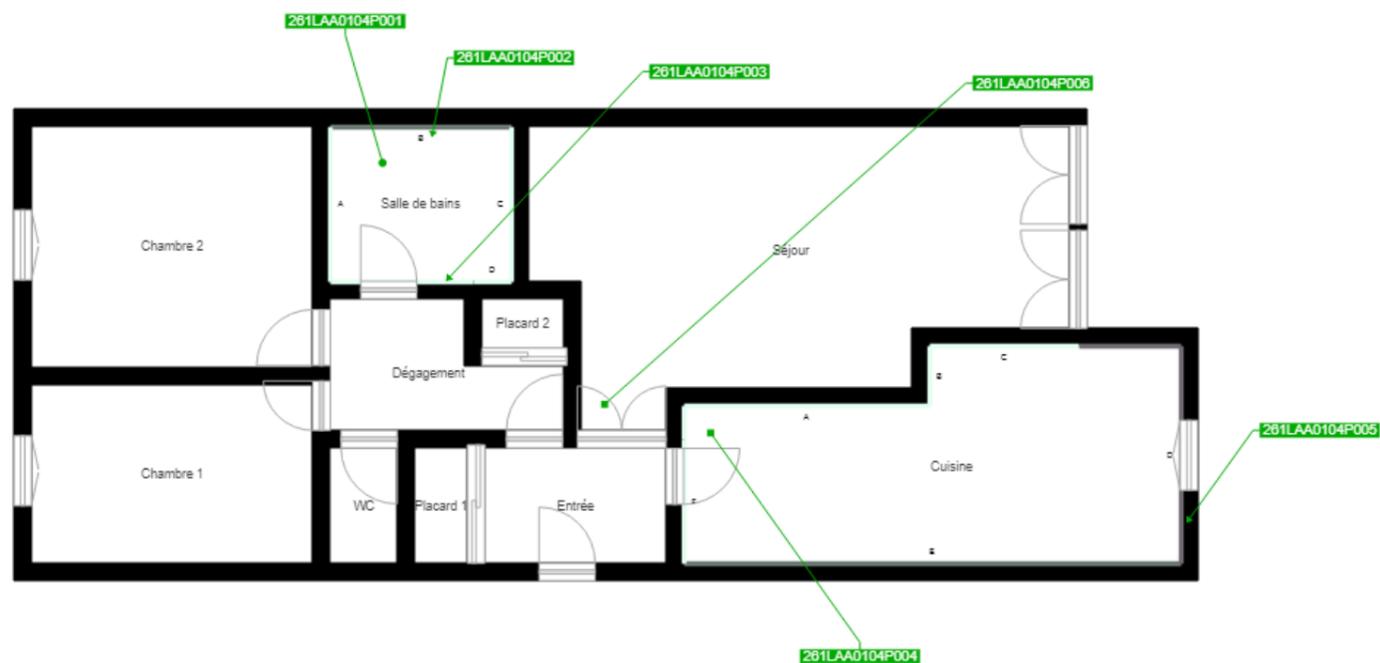
Cloisons Plaques de plâtre
	Murs Bois
	Murs Brique
	Murs périphériques / Plaques de plâtre
	Murs carreaux de plâtre
	Murs Béton / Enduit
	Murs porteurs et/ou mur de refend / Plaques de plâtre
	Murs périphériques / Doublage (plaque de plâtre + isolant)
	Torchis
	Murs Amiantés
	Murs Brique / Enduit
	Murs Brique plâtrière
	Murs Pierre

Prélèvements de sol amiantés
	Prélèvements de sol non amiantés
	Prélèvements de plafonds amiantés
	Prélèvements de plafonds non amiantés
	Prélèvements de murs amiantés
	Prélèvements de murs non amiantés
	Autres types de prélèvements amiantés
	Autres types de prélèvements non amiantés
	Sol amianté
	Plafond amianté
	Sol et Plafond amiantés
