Rapport de mission de repérage des matériaux et produits contenant de l'amiante avant réalisation de travaux

2 RUE CHARLES DARWIN LGT 203

77420 CHAMPS SUR MARNE

RAPPORT N° :	261LAB0203	Laboratoire d'Analyses :	ITGA
Repérage réalisé le :	20/10/2017	Adresse laboratoire :	3 RUE ARMAND HERPIN LACROIX - CS 46537 35065 RENNES CEDEX
Accompagnateur :		Numéro d'accréditation :	1-5967
Par :	Mickaël JULIEN	Organisme d'assurance professionnelle :	ALLIANZ
N° certificat :	CPDI 4129	Adresse assurance :	Direction Opérations Entreprises 5C Esplanade Charles de Gaulle 33081 BORDEAUX CEDEX
Date d'obtention :	01/01/2017	N° de contrat d'assurance :	55897385
Organisme certificateur	I.CERT Parc Edonia - Bâtiment G - Rue de la Terre Victoria - 35760 SAINT-GREGOIRE	Date de validité :	31/12/2017

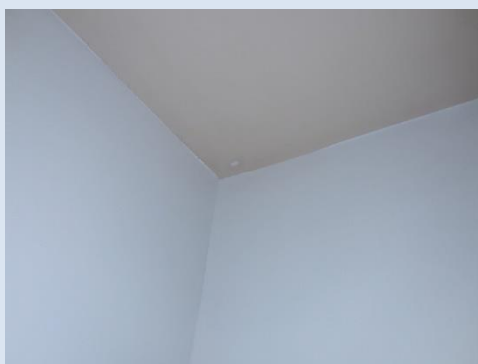
PRELEVEMENT : 261LAB0203P002			
NOM DU CLIENT	NUMERO DU DOSSIER		PIECE OU LOCAL
OPH77	261LAB0203 20/10/2017		Salle de bains
ELEMENT	DESCRIPTIF DU LABORATOIRE	DATE DE PRELEVEMENT	NOM DE L'OPERATEUR
Enduit béton	Enduit plâtreux blanc en vrac + peintures multiples non séparable	20/10/2017	JULIEN Mickaël
LOCALISATION		RESULTAT	
Plafond		Amiante non détecté

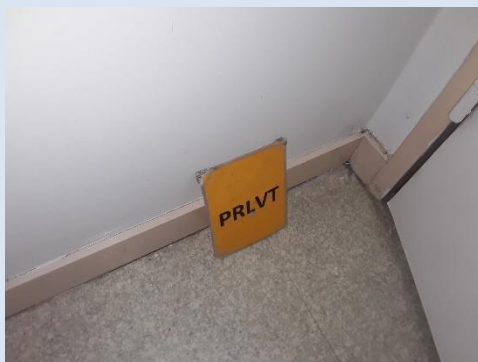
PRELEVEMENT : 261LAB0203P003			
NOM DU CLIENT	NUMERO DU DOSSIER		PIECE OU LOCAL
OPH77	261LAB0203 20/10/2017		Salle de bains
ELEMENT	DESCRIPTIF DU LABORATOIRE	DATE DE PRELEVEMENT	NOM DE L'OPERATEUR
Enduit / Peinture plaque de plâtre	Enduit plâtreux blanc en vrac + peintures multiples non séparable + carton non séparable	20/10/2017	JULIEN Mickaël
LOCALISATION		RESULTAT	
Mur C		Amiante non détecté

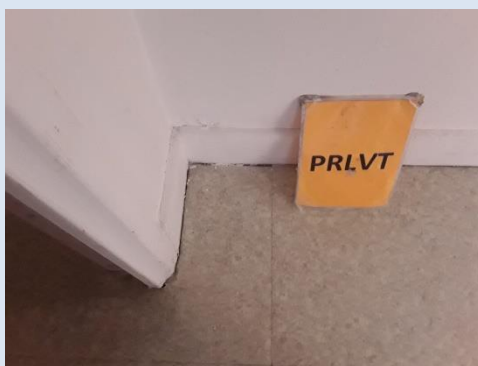
PRELEVEMENT : 261LAB0203P004			
NOM DU CLIENT	NUMERO DU DOSSIER		PIECE OU LOCAL
OPH77	261LAB0203 20/10/2017		Entrée
ELEMENT	DESCRIPTIF DU LABORATOIRE	DATE DE PRELEVEMENT	NOM DE L'OPERATEUR
Enduit / Peinture plaque de plâtre	Enduit plâtreux blanc en vrac + peinture non séparable	20/10/2017	JULIEN Mickaël
LOCALISATION		RESULTAT	
Mur G		Amiante non détecté

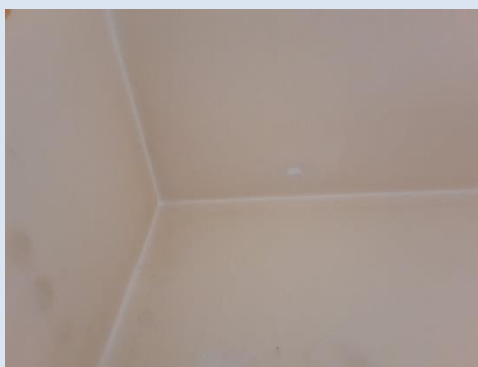
PRELEVEMENT : 261LAB0203P005			
NOM DU CLIENT	NUMERO DU DOSSIER		PIECE OU LOCAL
OPH77	261LAB0203 20/10/2017		Séjour
ELEMENT	DESCRIPTIF DU LABORATOIRE	DATE DE PRELEVEMENT	NOM DE L'OPERATEUR
Enduit béton	Enduit plâtreux blanc en vrac + peinture non séparable	20/10/2017	JULIEN Mickaël
LOCALISATION		RESULTAT	
Plafond		Amiante non détecté

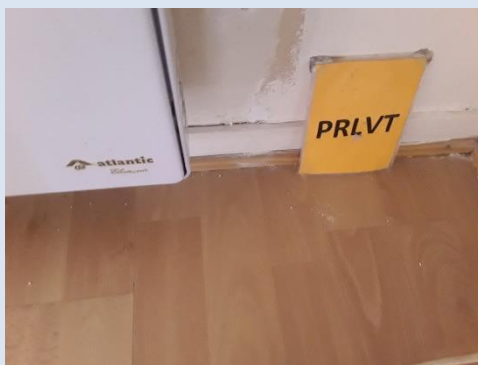
PRELEVEMENT : 261LAB0203P006			
NOM DU CLIENT	NUMERO DU DOSSIER		PIECE OU LOCAL
OPH77	261LAB0203 20/10/2017		Séjour
ELEMENT	DESCRIPTIF DU LABORATOIRE	DATE DE PRELEVEMENT	NOM DE L'OPERATEUR
Enduit plaque de plâtre	Enduit plâtreux blanc en vrac + peinture non séparable + papier peint non séparable	20/10/2017	JULIEN Mickaël
LOCALISATION		RESULTAT	
Mur B		Amiante non détecté

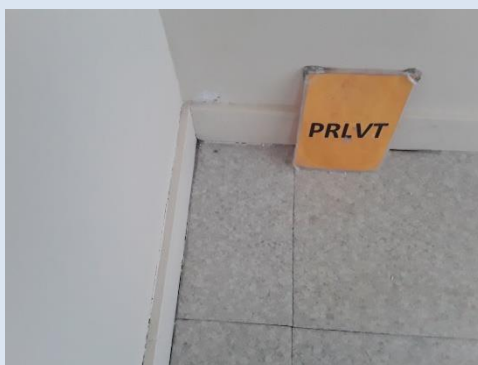
PRELEVEMENT : 261LAB0203P007			
NOM DU CLIENT	NUMERO DU DOSSIER		PIECE OU LOCAL
OPH77	261LAB0203 20/10/2017		Cuisine
ELEMENT	DESCRIPTIF DU LABORATOIRE	DATE DE PRELEVEMENT	NOM DE L'OPERATEUR
Enduit / Peinture plaque de plâtre	Enduit plâtreux blanc en vrac + peinture non séparable + carton non séparable	20/10/2017	JULIEN Mickaël
LOCALISATION		RESULTAT	
Mur B		Amiante non détecté

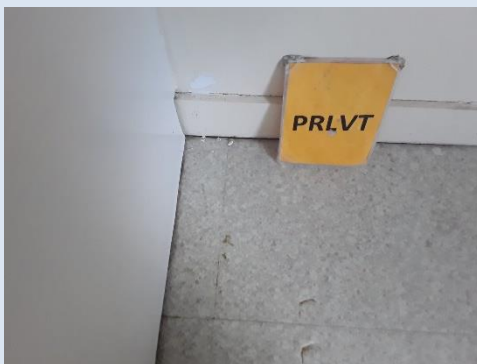
PRELEVEMENT : 261LAB0203P008			
NOM DU CLIENT	NUMERO DU DOSSIER		PIECE OU LOCAL
OPH77	261LAB0203 20/10/2017		Cuisine
ELEMENT	DESCRIPTIF DU LABORATOIRE	DATE DE PRELEVEMENT	NOM DE L'OPERATEUR
Enduit béton	Enduit plâtreux blanc en vrac + peinture non séparable	20/10/2017	JULIEN Mickaël
LOCALISATION		RESULTAT	
Mur A		Amiante non détecté
