Rapport de mission de repérage des matériaux et produits contenant de l'amiante avant réalisation de travaux

R. 4412-97 modifié par le décret 2012-639 du 4 mai 2012
Norme NF X 46-020

1 RUE CHARLES DARWIN

77420 CHAMPS SUR MARNE

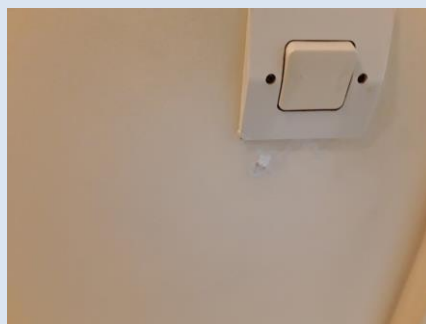
EMPLACEMENT

PRELEVEMENT : 261LAA0101P001			
NOM DU CLIENT	NUMERO DU DOSSIER		PIECE OU LOCAL
OPH77	261LAA0101 06/04/2018		Gaine technique
ELEMENT	DESCRIPTIF DU LABORATOIRE	DATE DE PRELEVEMENT	NOM DE L'OPERATEUR
Enduit plaque de plâtre	Enduit plâtreux blanc en vrac + peintures multiples non séparable	06/04/2018	SIDHOUM Mohamed
LOCALISATION		RESULTAT	
Mur B		Amiante non détecté

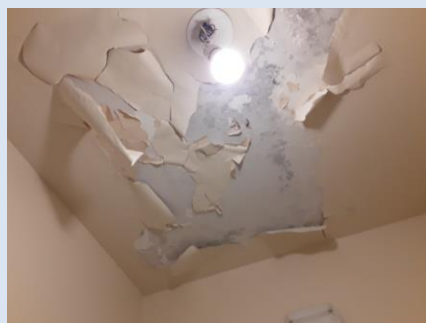
EMPLACEMENT

PRELEVEMENT : 261LAA0101P002			
NOM DU CLIENT	NUMERO DU DOSSIER		PIECE OU LOCAL
OPH77	261LAA0101 06/04/2018		WC
ELEMENT	DESCRIPTIF DU LABORATOIRE	DATE DE PRELEVEMENT	NOM DE L'OPERATEUR
Enduit béton	Enduit beige en vrac non séparable + peinture non séparable	06/04/2018	SIDHOUM Mohamed
LOCALISATION		RESULTAT	
Plafond		Amiante non détecté

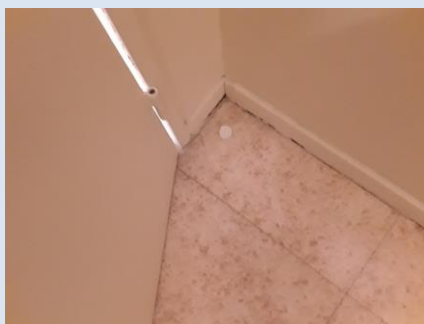
EMPLACEMENT

PRELEVEMENT : 261LAA0101P003			
NOM DU CLIENT	NUMERO DU DOSSIER	PIECE OU LOCAL	
OPH77	261LAA0101 06/04/2018	WC	
ELEMENT	DESCRIPTIF DU LABORATOIRE	DATE DE PRELEVEMENT	NOM DE L'OPERATEUR
Dalle de sol	Revêtement souple beige + colle polymère jaune non séparable + revêtement souple rose + colle polymère jaune non séparable + ragréage gris en vrac non séparable + sous couche de ragréage blanche en vrac non séparable + ragréage gris en vrac non sépar	06/04/2018	SIDHOUM Mohamed
LOCALISATION		RESULTAT	
Sol		Amiante non détecté
