Rapport de mission de repérage des matériaux et produits contenant de l'amiante avant réalisation de travaux

R. 4412-97 modifié par le décret 2012-639 du 4 mai 2012
Norme NF X 46-020

18 RUE CUVIER - APPT 305

RAPPORT N° :	OPH77 261LAD0305	Date d'émission du rapport :	22/06/2017
Le repérage a été réalisé le :	13/06/2017	Accompagnateur :	
Par :	Olivier GUERIN	Laboratoire d'Analyses :	ITGA
N° certificat de qualification :	17-881	Adresse laboratoire :	3 RUE ARMAND HERPIN LACROIX - CS 46537 35065 RENNES CEDEX
Date d'obtention :	17/02/2017	Numéro d'accréditation :	1-5967
Le présent rapport est établi par une personne dont les compétences sont certifiées par :	ABCIDIA Certification 4 route de la Noue - 91190 GIF-SUR-YVETTE	Organisme d'assurance professionnelle :	ALLIANZ
		Adresse assurance :	Direction Opérations Entreprises 5C Esplanade Charles de Gaulle 33081 BORDEAUX CEDEX
		N° de contrat d'assurance :	55897385
		Date de validité :	31/12/2017

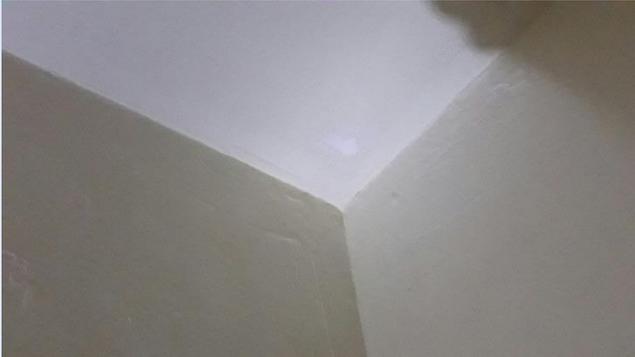
PRELEVEMENT : 261LAD0305P01		
NOM DU CLIENT	NUMERO DU DOSSIER	PIECE OU LOCAL
OPH77	261LAD0305 13/06/2017	Salle de bains
MATERIAU	DATE DE PRELEVEMENT	NOM DE L'OPERATEUR
Enduit plâtreux blanc en vrac + peinture non séparable + papier en vrac non séparable	13/06/2017	GUERIN Olivier
LOCALISATION	RESULTAT	
Plafonds	Amiante non détecté	
EMPLACEMENT

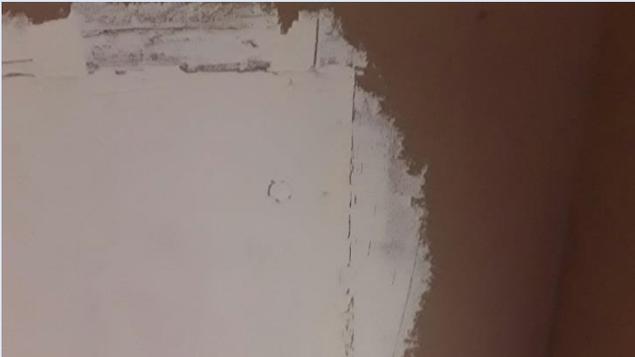
PRELEVEMENT : 261LAD0305P02		
NOM DU CLIENT	NUMERO DU DOSSIER	PIECE OU LOCAL
OPH77	261LAD0305 13/06/2017	Chambre 2
MATERIAU	DATE DE PRELEVEMENT	NOM DE L'OPERATEUR
Enduit plâtreux blanc en vrac + carton en vrac non séparable	13/06/2017	GUERIN Olivier
LOCALISATION	RESULTAT	
Mur B	Amiante non détecté	
EMPLACEMENT
