Rapport de repérage des matériaux et produits contenant de l'amiante avant réalisation de travaux dans un immeuble bâti

PROGRAMME 263_Enrobes_Parking
1 à 7 rue du loup

77600 BUSSY SAINT GEORGES

Référence du dossier : 2020
4622_LES JARDINS DE
BUSSY_ENROBES_PARKING

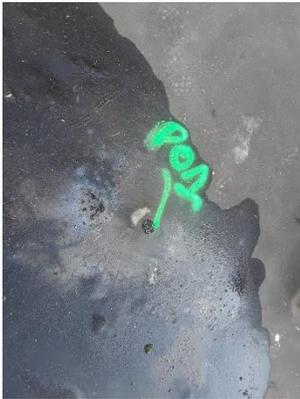
Identification : P001
Pièce et étage : Dégagement 1 Rez de chaussée
Localisation : Sol
Parties d'ouvrages ou de composants : Voiries (Enrobés bitumineux des couches de voirie (juste partie bitume))
Descriptif Laboratoire : Agrégats d'enrobés bitumineux ? prise d'essai 1 + agrégats d'enrobés bitumineux ? prise d'essai 2 + agrégats d'enrobés bitumineux ? prise d'essai 3
Résultat (justification) : Amiante non détectée (RESULTAT ANALYSE)

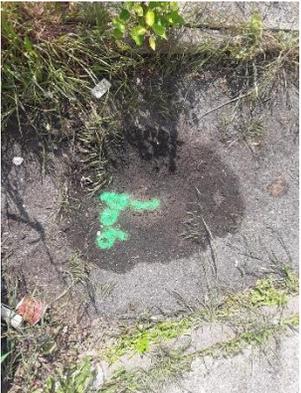
Identification : P007
Pièce et étage : Dégagement 2 Rez de chaussée
Localisation : Sol
Parties d'ouvrages ou de composants : Aménagements extérieurs (Eléments en fibres-ciment (jardinières, bordures-))
Descriptif Laboratoire :
Résultat (justification) : (RESULTAT ANALYSE)

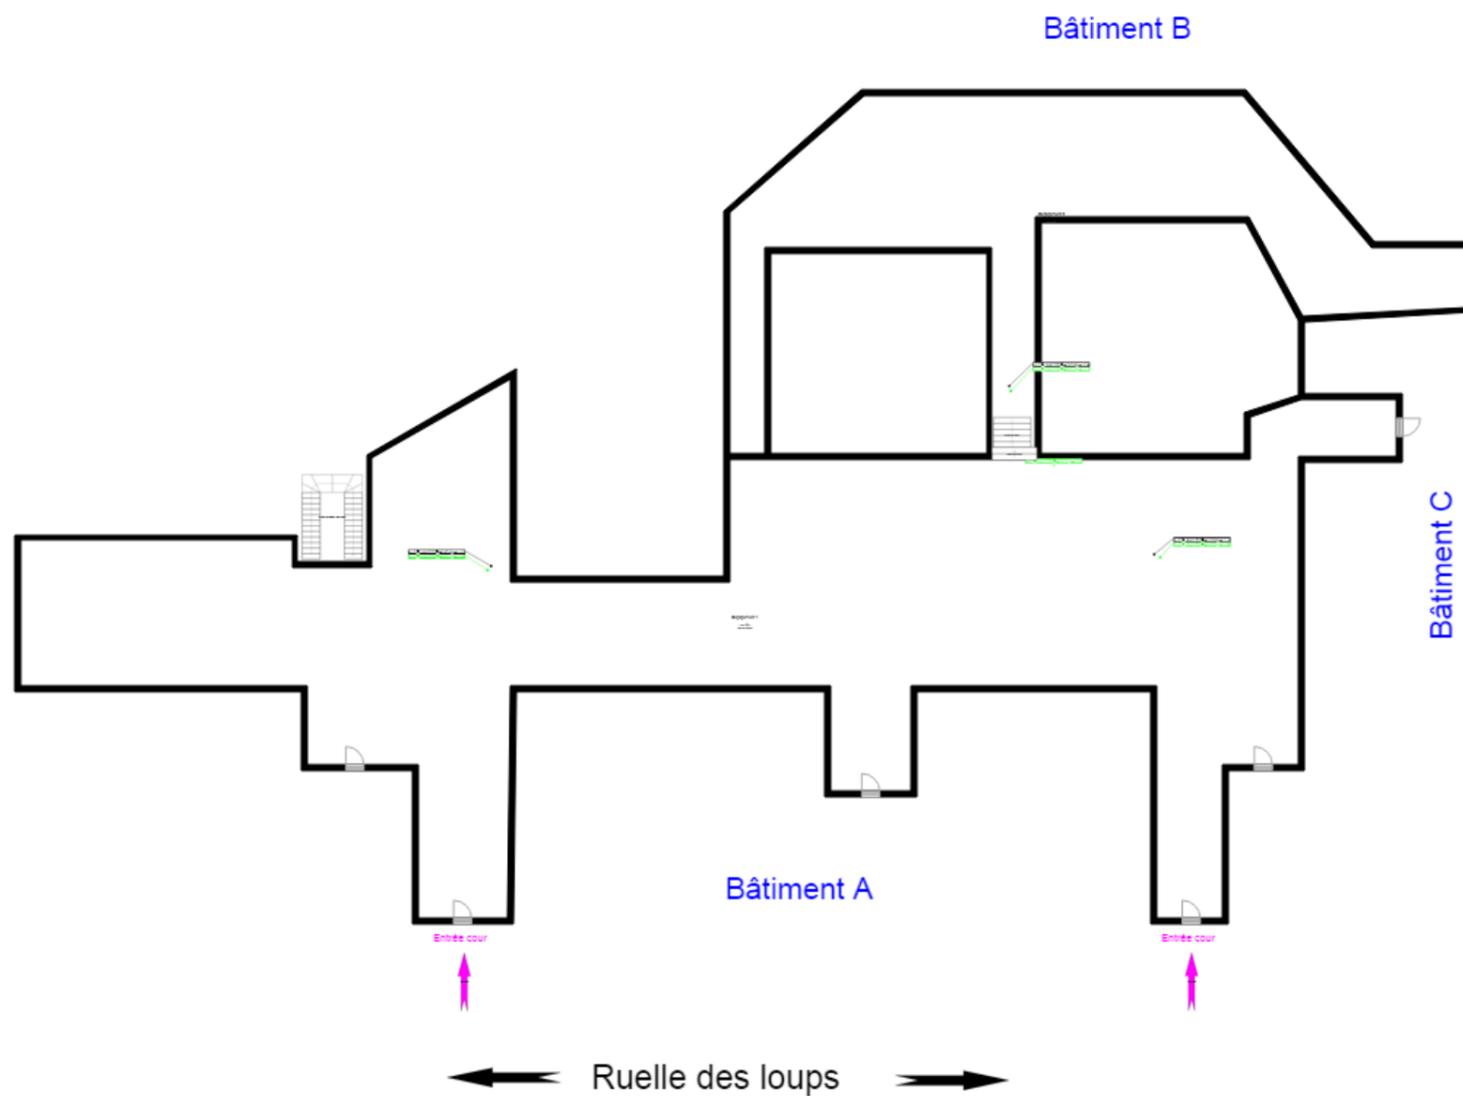
PLANCHE DE REPERAGE

Vue de dessus
