## Rapport de mission de repérage des matériaux et produits contenant de l'amiante avant réalisation de travaux

R. 4412-97 modifié par le décret 2012-639 du 4 mai 2012  
Norme NF X 46-020

7 RUELE AUX LOUPS LGT 201

77600 BUSSY SAINT GEORGES

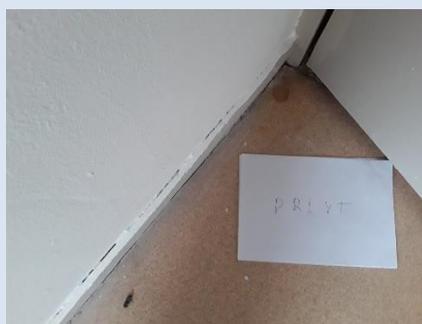
PRELEVEMENT : 263LAJ0201P001			
NOM DU CLIENT	NUMERO DU DOSSIER	PIECE OU LOCAL	
OPH77	263LAJ0201 09/11/2017	Chambre 3	
ELEMENT	DESCRIPTIF DU LABORATOIRE	DATE DE PRELEVEMENT	NOM DE L'OPERATEUR
Revêtement souple	Revêtement souple beige + colle polymère jaune non séparable + ragréage gris non séparable + matériau compact beige	09/11/2017	JULIEN Mickaël
LOCALISATION		RESULTAT	
Sol		Amiante non détecté

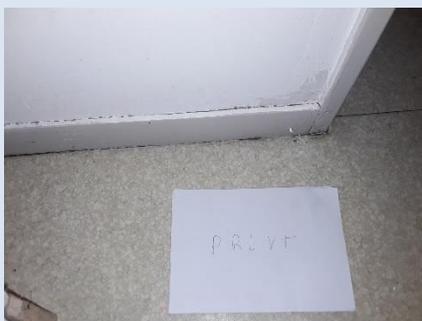
PRELEVEMENT : 263LAJ0201P002			
NOM DU CLIENT	NUMERO DU DOSSIER	PIECE OU LOCAL	
OPH77	263LAJ0201 09/11/2017	Salle de bains	
ELEMENT	DESCRIPTIF DU LABORATOIRE	DATE DE PRELEVEMENT	NOM DE L'OPERATEUR
Enduit / Peinture plaque de plâtre	Enduit plâtreux blanc en vrac + peinture non séparable + carton non séparable	09/11/2017	JULIEN Mickaël
LOCALISATION		RESULTAT	
Mur D		Amiante non détecté

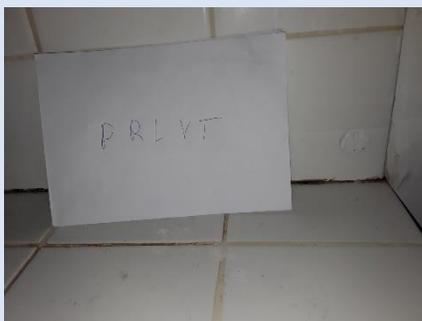
PRELEVEMENT : 263LAJ0201P003			
NOM DU CLIENT	NUMERO DU DOSSIER	PIECE OU LOCAL	
OPH77	263LAJ0201 09/11/2017	Salle de bains	
ELEMENT	DESCRIPTIF DU LABORATOIRE	DATE DE PRELEVEMENT	NOM DE L'OPERATEUR
Faïence 1	Colle beige + couche plâtreuse blanche avec couche cartonnée non séparable + carrelage	09/11/2017	JULIEN Mickaël
LOCALISATION		RESULTAT	
Mur D		Amiante non détecté

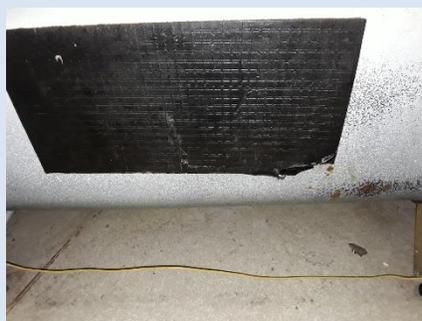
PRELEVEMENT : 263LAJ0201P004			
NOM DU CLIENT	NUMERO DU DOSSIER	PIECE OU LOCAL	
OPH77	263LAJ0201 09/11/2017	Salle de bains	
ELEMENT	DESCRIPTIF DU LABORATOIRE	DATE DE PRELEVEMENT	NOM DE L'OPERATEUR
Revêtement bitumineux	Matériau bitumineux noir	09/11/2017	JULIEN Mickaël
LOCALISATION		RESULTAT	
Sous baignoire		Amiante non détecté

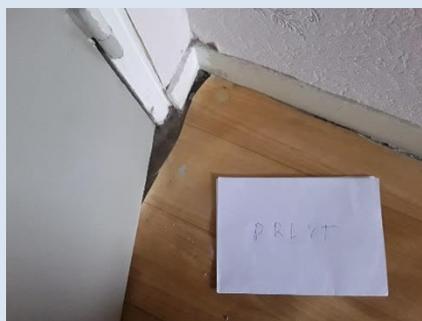
PRELEVEMENT : 263LAJ0201P005			
NOM DU CLIENT	NUMERO DU DOSSIER	PIECE OU LOCAL	
OPH77	263LAJ0201 09/11/2017	Chambre 2	
ELEMENT	DESCRIPTIF DU LABORATOIRE	DATE DE PRELEVEMENT	NOM DE L'OPERATEUR
Revêtement souple	Revêtement souple beige + colle polymère jaune non séparable + ragréage gris + matériau gris hétérogène non séparable	09/11/2017	JULIEN Mickaël
LOCALISATION		RESULTAT	
Sol		Amiante non détecté

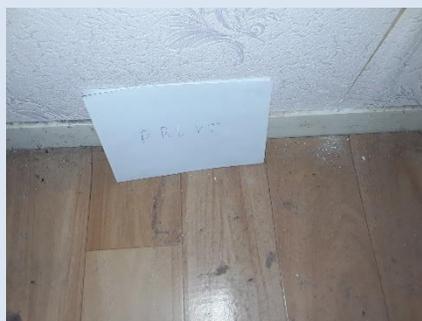
PIECE	ETAGE	ELEMENTS	DESCRIPTIF LABORATOIRE	REPERAGE	Echantillon	METHODE	ETAT	RESULTAT
Chambre 2		Enduit plaque de plâtre	Enduit plâtreux blanc en vrac + peinture non séparable + carton non séparable	Mur B	263LAJ0201P006	RESULTAT ANALYSE	BON ETAT	Amiante détecté (Chrysotile)
Ensemble des pièces sèches		Enduit plaque de plâtre	Enduit plâtreux blanc en vrac + peinture non séparable + carton non séparable	Murs	263LAJ0201P006	ZSO	BON ETAT	Amiante détecté (Chrysotile)

PRELEVEMENT : 263LAJ0201P006			
NOM DU CLIENT	NUMERO DU DOSSIER	PIECE OU LOCAL	
OPH77	263LAJ0201 09/11/2017	Chambre 2	
ELEMENT	DESCRIPTIF DU LABORATOIRE	DATE DE PRELEVEMENT	NOM DE L'OPERATEUR
Enduit plaque de plâtre	Enduit plâtreux blanc en vrac + peinture non séparable + carton non séparable	09/11/2017	JULIEN Mickaël
LOCALISATION		RESULTAT	
Mur B		Amiante détecté (Chrysotile)

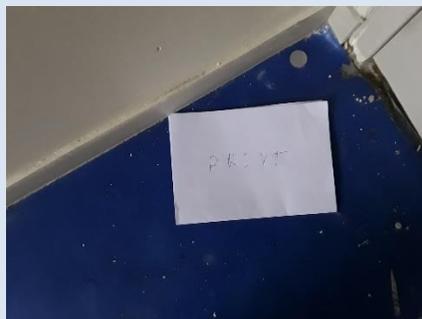
PRELEVEMENT : 263LAJ0201P007			
NOM DU CLIENT	NUMERO DU DOSSIER	PIECE OU LOCAL	
OPH77	263LAJ0201 09/11/2017	Chambre 1	
ELEMENT	DESCRIPTIF DU LABORATOIRE	DATE DE PRELEVEMENT	NOM DE L'OPERATEUR
Revêtement souple	Revêtement souple bleu + colle polymère jaune non séparable + ragréage gris + matériau gris hétérogène non séparable	09/11/2017	JULIEN Mickaël
LOCALISATION		RESULTAT	
Sol		Amiante non détecté

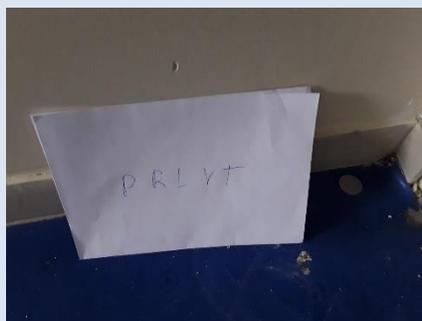
PRELEVEMENT : 263LAJ0201P008

NOM DU CLIENT	NUMERO DU DOSSIER	PIECE OU LOCAL	
OPH77	263LAJ0201 09/11/2017	Chambre 1	
ELEMENT	DESCRIPTIF DU LABORATOIRE	DATE DE PRELEVEMENT	NOM DE L'OPERATEUR
Enduit plaque de plâtre	Enduit plâtreux blanc en vrac + peinture non séparable + carton non séparable	09/11/2017	JULIEN Mickaël
LOCALISATION		RESULTAT	
Mur C		Amiante non détecté

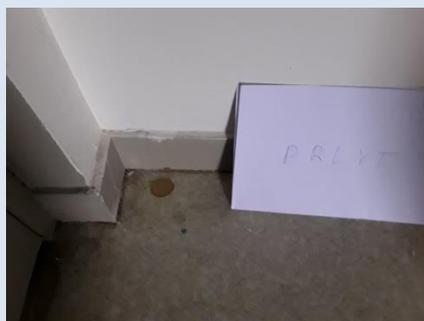
PRELEVEMENT : 263LAJ0201P010			
NOM DU CLIENT	NUMERO DU DOSSIER		PIECE OU LOCAL
OPH77	263LAJ0201 09/11/2017		Entrée
ELEMENT	DESCRIPTIF DU LABORATOIRE	DATE DE PRELEVEMENT	NOM DE L'OPERATEUR
Enduit béton	Enduit plâtreux blanc en vrac + peinture non séparable	09/11/2017	JULIEN Mickaël
LOCALISATION		RESULTAT	
Mur A		Amiante non détecté

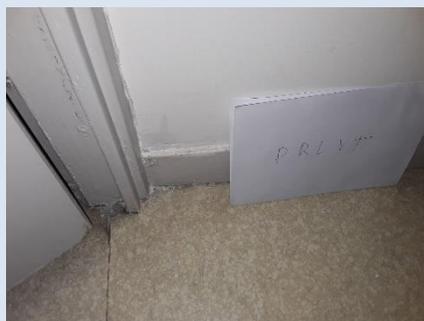
PRELEVEMENT : 263LAJ0201P011			
NOM DU CLIENT	NUMERO DU DOSSIER		PIECE OU LOCAL
OPH77	263LAJ0201 09/11/2017		WC
ELEMENT	DESCRIPTIF DU LABORATOIRE	DATE DE PRELEVEMENT	NOM DE L'OPERATEUR
Enduit béton	Enduit plâtreux blanc en vrac + peinture non séparable	09/11/2017	JULIEN Mickaël
LOCALISATION		RESULTAT	
Mur A		Amiante non détecté

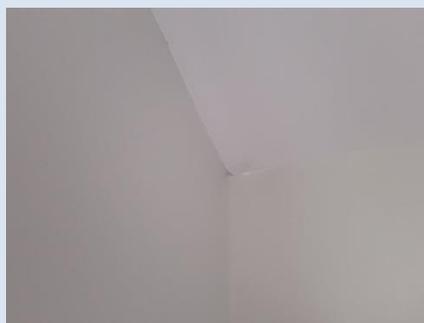
PRELEVEMENT : 263LAJ0201P013			
NOM DU CLIENT	NUMERO DU DOSSIER	PIECE OU LOCAL	
OPH77	263LAJ0201 09/11/2017	Séjour	
ELEMENT	DESCRIPTIF DU LABORATOIRE	DATE DE PRELEVEMENT	NOM DE L'OPERATEUR
Enduit béton	Enduit plâtreux blanc en vrac + peinture non séparable + papier non séparable	09/11/2017	JULIEN Mickaël
LOCALISATION		RESULTAT	
Plafond		Amiante non détecté

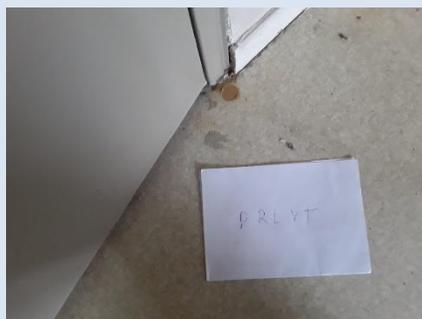
PRELEVEMENT : 263LAJ0201P014			
NOM DU CLIENT	NUMERO DU DOSSIER	PIECE OU LOCAL	
OPH77	263LAJ0201 09/11/2017	Cuisine	
ELEMENT	DESCRIPTIF DU LABORATOIRE	DATE DE PRELEVEMENT	NOM DE L'OPERATEUR
Revêtement souple	Revêtement souple beige + colle polymère jaune non séparable + ragréage gris + matériau compact gris	09/11/2017	JULIEN Mickaël
LOCALISATION		RESULTAT	
Sol		Amiante non détecté

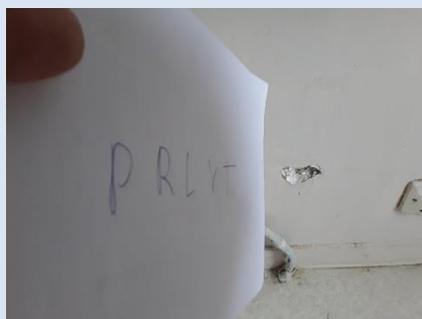
PRELEVEMENT : 263LAJ0201P015			
NOM DU CLIENT	NUMERO DU DOSSIER	PIECE OU LOCAL	
OPH77	263LAJ0201 09/11/2017	Cuisine	
ELEMENT	DESCRIPTIF DU LABORATOIRE	DATE DE PRELEVEMENT	NOM DE L'OPERATEUR
Enduit / Peinture plaque de plâtre	Enduit plâtreux blanc en vrac + peinture non séparable + carton non séparable	09/11/2017	JULIEN Mickaël
LOCALISATION		RESULTAT	
Mur A		Amiante non détecté

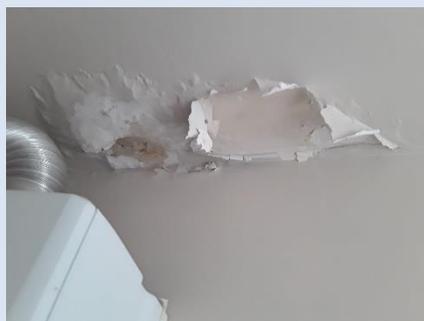
PRELEVEMENT : 263LAJ0201P017			
NOM DU CLIENT	NUMERO DU DOSSIER		PIECE OU LOCAL
OPH77	263LAJ0201 09/11/2017		Cuisine
ELEMENT	DESCRIPTIF DU LABORATOIRE	DATE DE PRELEVEMENT	NOM DE L'OPERATEUR
Enduit béton	Enduit plâtreux blanc en vrac + peinture non séparable + papier non séparable	09/11/2017	JULIEN Mickaël
LOCALISATION		RESULTAT	
Plafond		Amiante non détecté

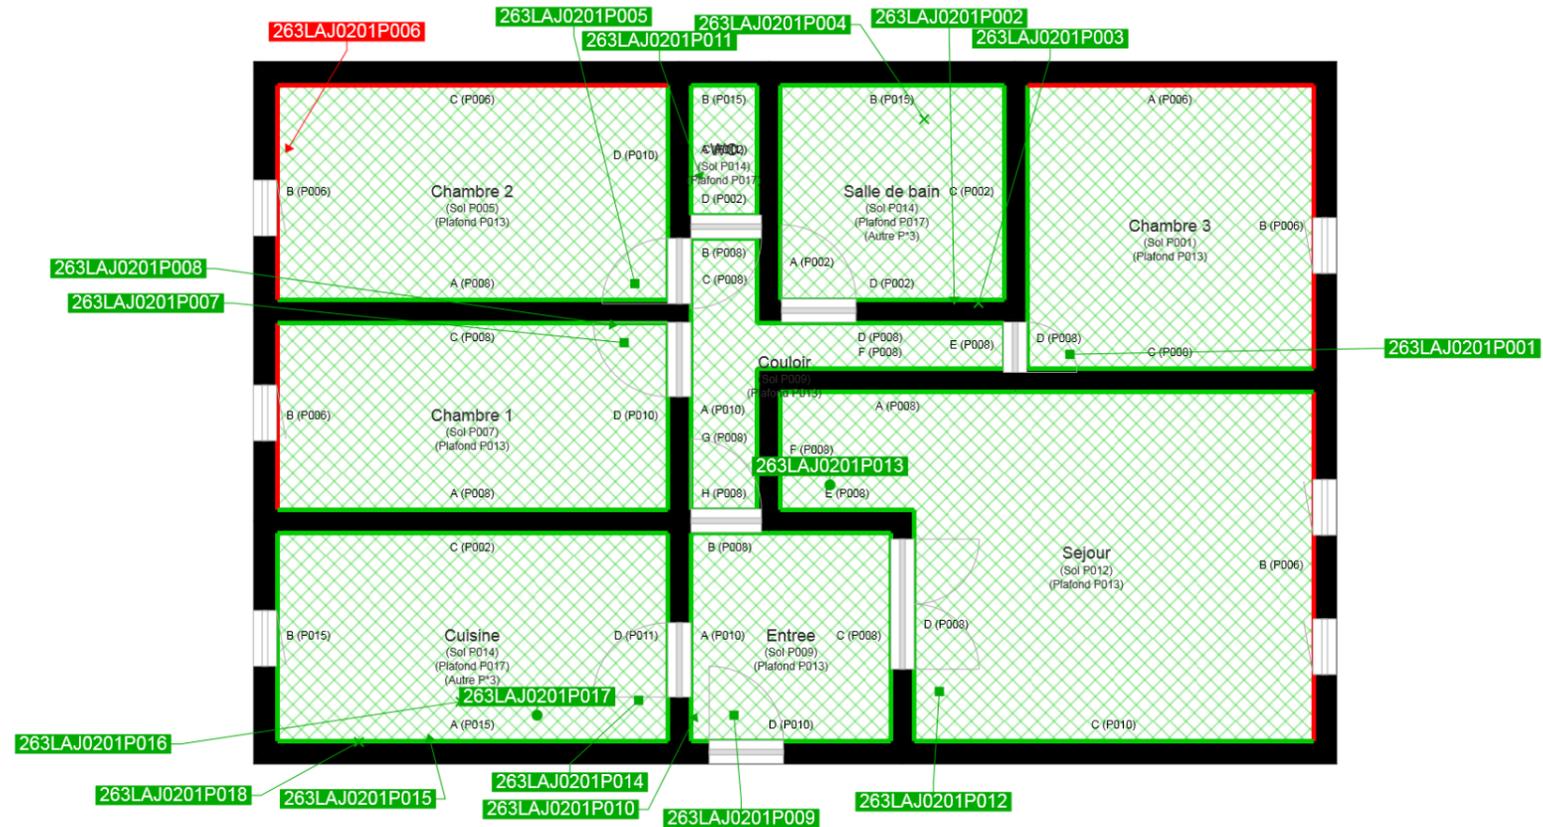
Murs périphériques / Plaques de plâtre
	Murs Bois
	Murs Brique
	Murs Béton brut
	Cloisons Plaques de plâtre
	Murs carreaux de plâtre
	Murs Béton / Enduit
	Murs porteurs et/ou mur de refend / Plaques de plâtre
	Murs périphériques / Doublage (plaque de plâtre + isolant)
	Torchis
	Murs Amiantés
	Murs Brique / Enduit
	Murs Brique plâtrière

- Prélèvements de sol amiantés
- Prélèvements de sol non amiantés
- Prélèvements de plafonds amiantés
- Prélèvements de plafonds non amiantés
- Prélèvements de murs amiantés
- Prélèvements de murs non amiantés
- Autres types de prélèvements amiantés
- Autres types de prélèvements non amiantés
