Rapport de repérage des matériaux et produits contenant de l'amiante avant relocation d'un bien

Numéro de dossier : **RAAT-263PAF0001**
Date du repérage : **27/01/2022**

N° Groupe	N° Bâtiment	N° Allée	N° Logement
263	12		0001

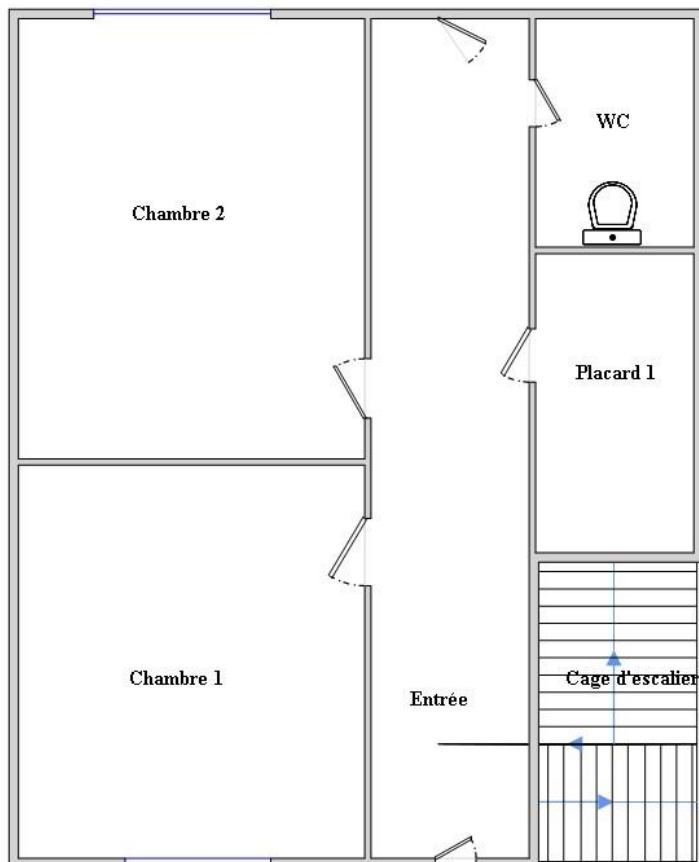
Planche (croquis) de repérage technique effectué par le cabinet : ARC SAS - SOCOBAT EXPERTISES, auteur : MARTIN Olivier
Dossier n° RAAT-263PAF0001 du 11/02/2022
Adresse du bien : 12 Rue des 18 Arpents (263PAF0001) 77600 BUSSY ST GEORGES

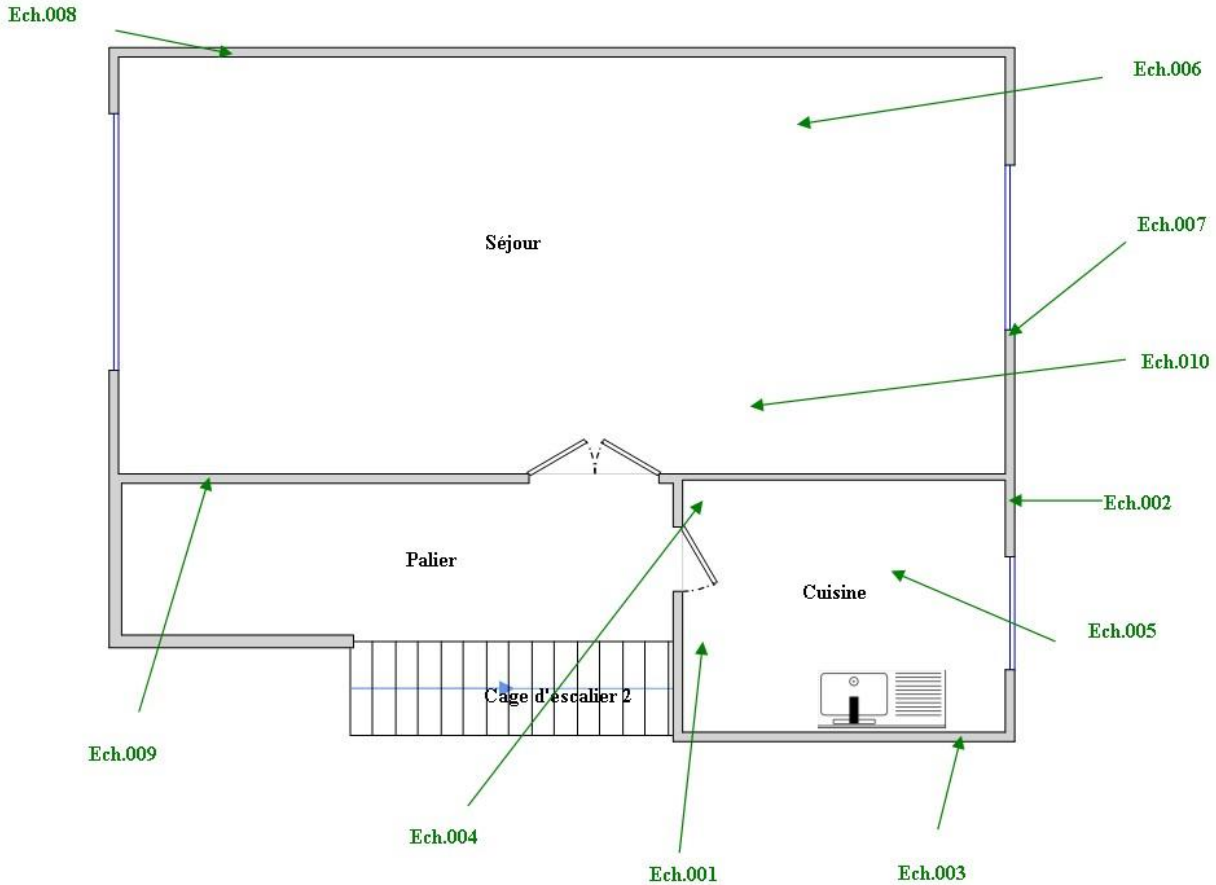
Planche (croquis) de repérage technique effectué par le cabinet : ARC SAS - SOCOBAT EXPERTISES, auteur : MARTIN Olivier
Dossier n° RAAT-263PAF0001 du 11/02/2022
Adresse du bien : 12 Rue des 18 Arpents (263PAF0001) 77600 BUSSY ST GEORGES

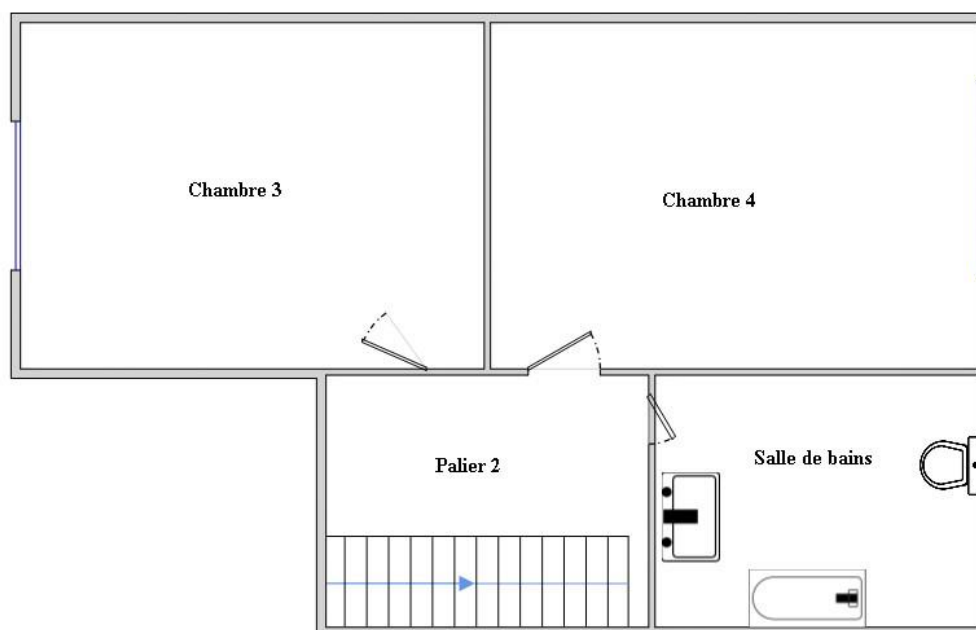
Planche (croquis) de repérage technique effectué par le cabinet : ARC SAS - SOCOBAT EXPERTISES, auteur : MARTIN Olivier
Dossier n° RAAT-263PAF0001 du 11/02/2022
Adresse du bien : 12 Rue des 18 Arpents (263PAF0001) 77600 BUSSY ST GEORGES
