Rapport de mission de repérage des matériaux et produits contenant de l'amiante avant réalisation de travaux

3 ALLEE DU PARC - APT 01

77090 COLLEGIEN

Rapport N° : 264LAA0001 18/09/2017
Date d'édition : 26/09/2017

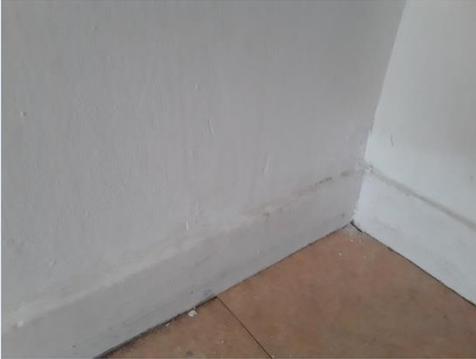
PRELEVEMENT : 264LAA0001P001			
NOM DU CLIENT	NUMERO DU DOSSIER		PIECE OU LOCAL
OPH77	264LAA0001 18/09/2017		Entrée
ELEMENT	DESCRIPTIF DU LABORATOIRE	DATE DE PRELEVEMENT	NOM DE L'OPERATEUR
Enduit / Peinture	Enduit plâtreux blanc en vrac + peinture non séparable + papier non séparable + carton non séparable	18/09/2017	BEDEL Gaetan
LOCALISATION		RESULTAT	
Mur C		Amiante non détecté	
EMPLACEMENT

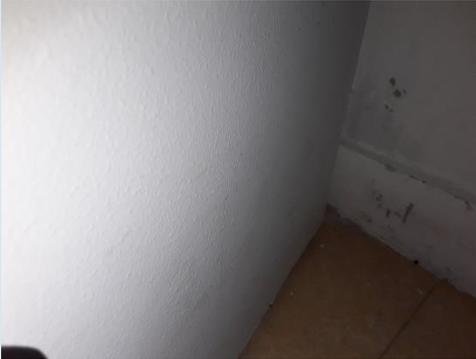
PRELEVEMENT : 264LAA0001P004			
NOM DU CLIENT	NUMERO DU DOSSIER		PIECE OU LOCAL
OPH77	264LAA0001 18/09/2017		WC
ELEMENT	DESCRIPTIF DU LABORATOIRE	DATE DE PRELEVEMENT	NOM DE L'OPERATEUR
Enduit / Peinture	Enduit plâtreux blanc en vrac + peinture non séparable + carton non séparable	18/09/2017	BEDEL Gaetan
LOCALISATION		RESULTAT	
Mur C		Amiante non détecté	
EMPLACEMENT

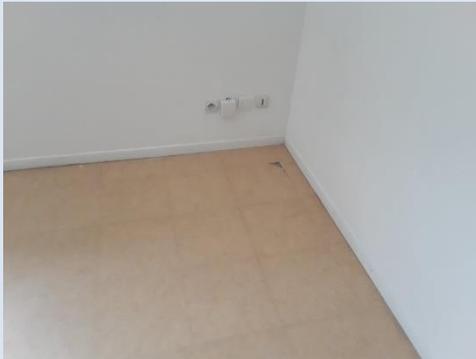
PRELEVEMENT : 264LAA0001P005			
NOM DU CLIENT	NUMERO DU DOSSIER		PIECE OU LOCAL
OPH77	264LAA0001 18/09/2017		Séjour
ELEMENT	DESCRIPTIF DU LABORATOIRE	DATE DE PRELEVEMENT	NOM DE L'OPERATEUR
Dalle de sol	Revêtement souple beige + revêtement souple gris + colle polymère jaune + matériau blanc non séparable	18/09/2017	BEDEL Gaetan
LOCALISATION		RESULTAT	
Sol		Amiante non détecté	
EMPLACEMENT
