## Rapport de mission de repérage des matériaux et produits contenant de l'amiante avant réalisation de travaux

Norme NF X 46-020 V .2017

1 RUE DE LA VALLEE

77090 COLLEGIEN

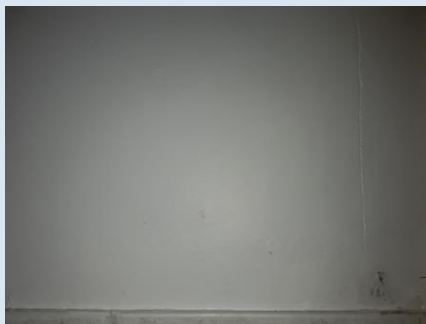
PRELEVEMENT : 264PAB0010P001			
NOM DU CLIENT	NUMERO DU DOSSIER		PIECE OU LOCAL
OPH77	264PAB0010 10/07/2019		Cuisine (RC)
ELEMENT	DESCRIPTIF DU LABORATOIRE	DATE DE PRELEVEMENT	NOM DE L'OPERATEUR
Enduit plaque de plâtre	Matériau souple fibreux de type papier, carton (marron)	10/07/2019	FRANCHINARD Ronald
LOCALISATION		RESULTAT	
Mur C		AmianteNonDetecte

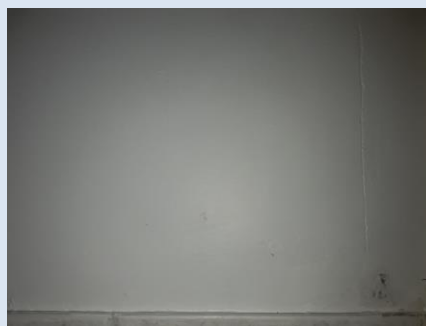
PRELEVEMENT : 264PAB0010P001			
NOM DU CLIENT	NUMERO DU DOSSIER	PIECE OU LOCAL	
OPH77	264PAB0010 10/07/2019	Cuisine (RC)	
ELEMENT	DESCRIPTIF DU LABORATOIRE	DATE DE PRELEVEMENT	NOM DE L'OPERATEUR
Enduit plaque de plâtre	Matériau de type peinture (marron) en traces ; matériau semi-dur de type enduit (beige) en traces ; matériau souple fibreux de type papier, carton (marron) en traces ; matériau semi-dur de type plâtre (beige)	10/07/2019	FRANCHINARD Ronald
LOCALISATION		RESULTAT	
Mur C		AmianteNonDetecte

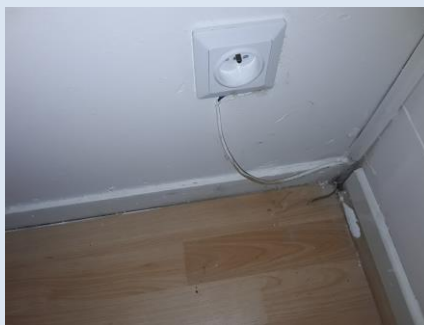
PRELEVEMENT : 264PAB0010P003			
NOM DU CLIENT	NUMERO DU DOSSIER	PIECE OU LOCAL	
OPH77	264PAB0010 10/07/2019	Séjour (RC)	
ELEMENT	DESCRIPTIF DU LABORATOIRE	DATE DE PRELEVEMENT	NOM DE L'OPERATEUR
Enduit plaque de plâtre	Matériau de type peinture (blanc) en traces ; matériau souple fibreux de type papier, carton (marron) en traces ; matériau semi-dur de type plâtre (blanc)	10/07/2019	FRANCHINARD Ronald
LOCALISATION		RESULTAT	
Mur A		AmianteNonDetecte

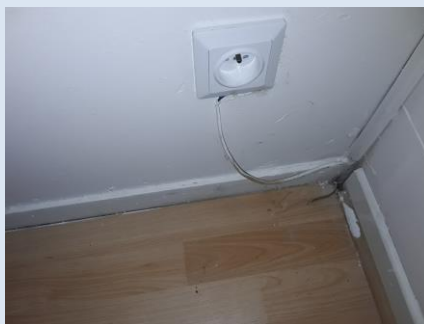
PRELEVEMENT : 264PAB0010P003			
NOM DU CLIENT	NUMERO DU DOSSIER	PIECE OU LOCAL	
OPH77	264PAB0010 10/07/2019	Séjour (RC)	
ELEMENT	DESCRIPTIF DU LABORATOIRE	DATE DE PRELEVEMENT	NOM DE L'OPERATEUR
Enduit plaque de plâtre	Matériau souple fibreux de type papier, carton (marron)	10/07/2019	FRANCHINARD Ronald
LOCALISATION		RESULTAT	
Mur A		AmianteNonDetecte

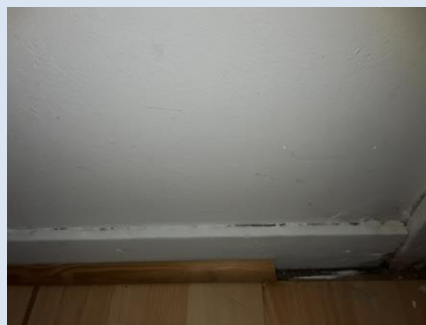
PRELEVEMENT : 264PAB0010P004			
NOM DU CLIENT	NUMERO DU DOSSIER		PIECE OU LOCAL
OPH77	264PAB0010 10/07/2019		Entrée (RC)
ELEMENT	DESCRIPTIF DU LABORATOIRE	DATE DE PRELEVEMENT	NOM DE L'OPERATEUR
Enduit plaque de plâtre	Matériau souple fibreux de type papier, carton (marron)	10/07/2019	FRANCHINARD Ronald
LOCALISATION		RESULTAT	
Mur A		AmianteNonDetecte

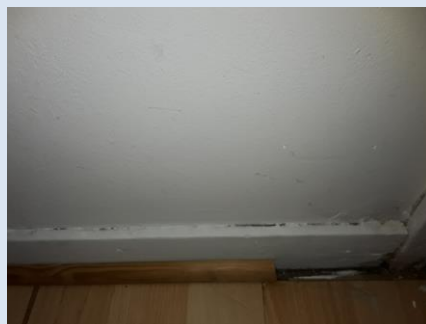
PRELEVEMENT : 264PAB0010P004			
NOM DU CLIENT	NUMERO DU DOSSIER		PIECE OU LOCAL
OPH77	264PAB0010 10/07/2019		Entrée (RC)
ELEMENT	DESCRIPTIF DU LABORATOIRE	DATE DE PRELEVEMENT	NOM DE L'OPERATEUR
Enduit plaque de plâtre	Matériau de type peinture (blanc) en traces ; matériau semi-dur de type enduit (noir) en traces ; matériau souple fibreux de type papier, carton (marron) en traces ; matériau semi-dur de type plâtre (beige)	10/07/2019	FRANCHINARD Ronald
LOCALISATION		RESULTAT	
Mur A		AmianteNonDetecte

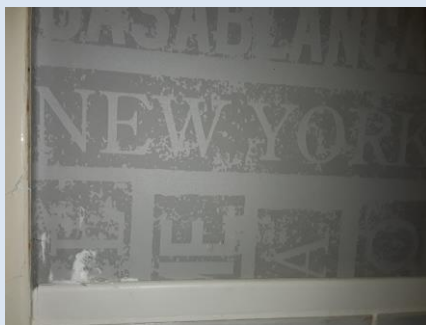
PRELEVEMENT : 264PAB0010P005			
NOM DU CLIENT	NUMERO DU DOSSIER		PIECE OU LOCAL
OPH77	264PAB0010 10/07/2019		WC (RC)
ELEMENT	DESCRIPTIF DU LABORATOIRE	DATE DE PRELEVEMENT	NOM DE L'OPERATEUR
Enduit plaque de plâtre	Matériau semi-dur (beige) en traces ; matériau souple fibreux de type papier, carton (marron) en traces ; matériau semi-dur de type plâtre (beige)	10/07/2019	FRANCHINARD Ronald
LOCALISATION		RESULTAT	
Mur D		AmianteNonDetecte

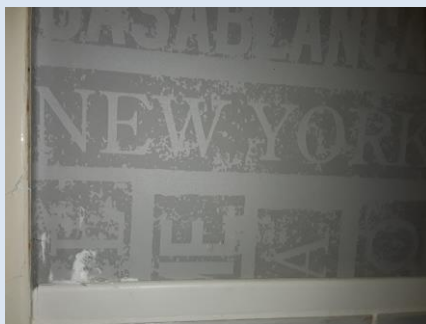
PRELEVEMENT : 264PAB0010P005			
NOM DU CLIENT	NUMERO DU DOSSIER		PIECE OU LOCAL
OPH77	264PAB0010 10/07/2019		WC (RC)
ELEMENT	DESCRIPTIF DU LABORATOIRE	DATE DE PRELEVEMENT	NOM DE L'OPERATEUR
Enduit plaque de plâtre	Matériau souple fibreux de type papier, carton (marron)	10/07/2019	FRANCHINARD Ronald
LOCALISATION		RESULTAT	
Mur D		AmianteNonDetecte

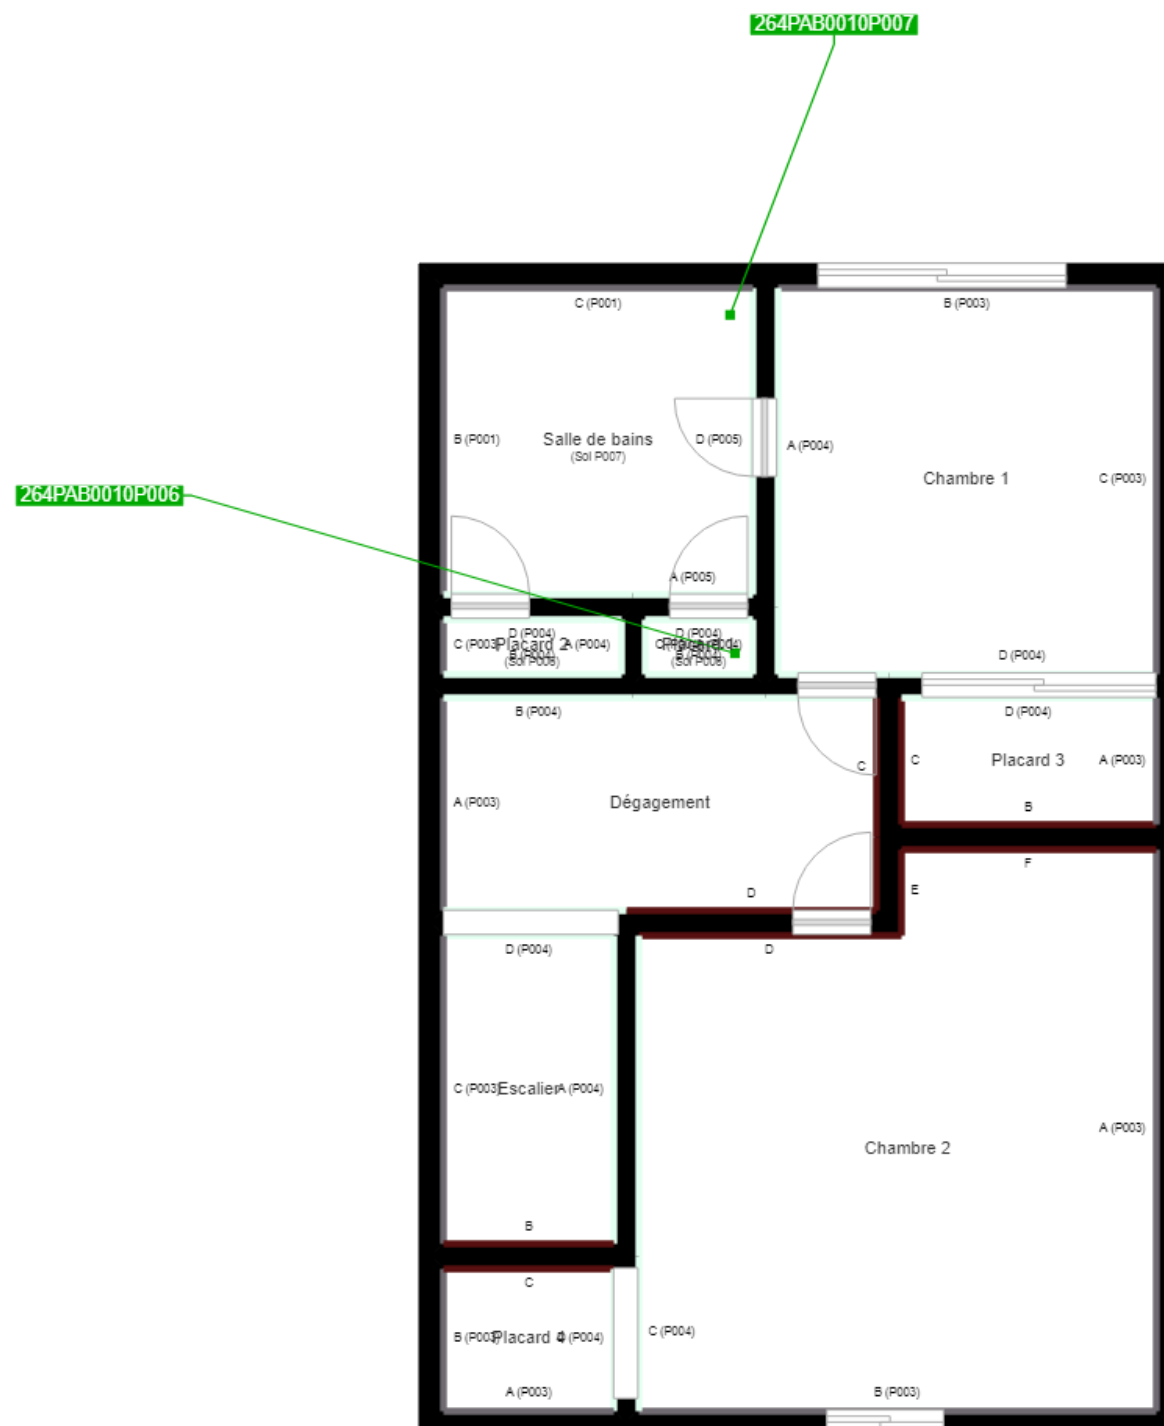
<b>PLANCHE DE REPÉRAGE</b>	Zone : R+1	Vue de dessus
Auteur : FRANCHINARD Ronald	Bien : 264PAB0010 - 1 RUE DE LA VALLEE 77090 COLLEGIEN	Chaque support/équipement identifié a fait l'objet d'un sondage par le technicien

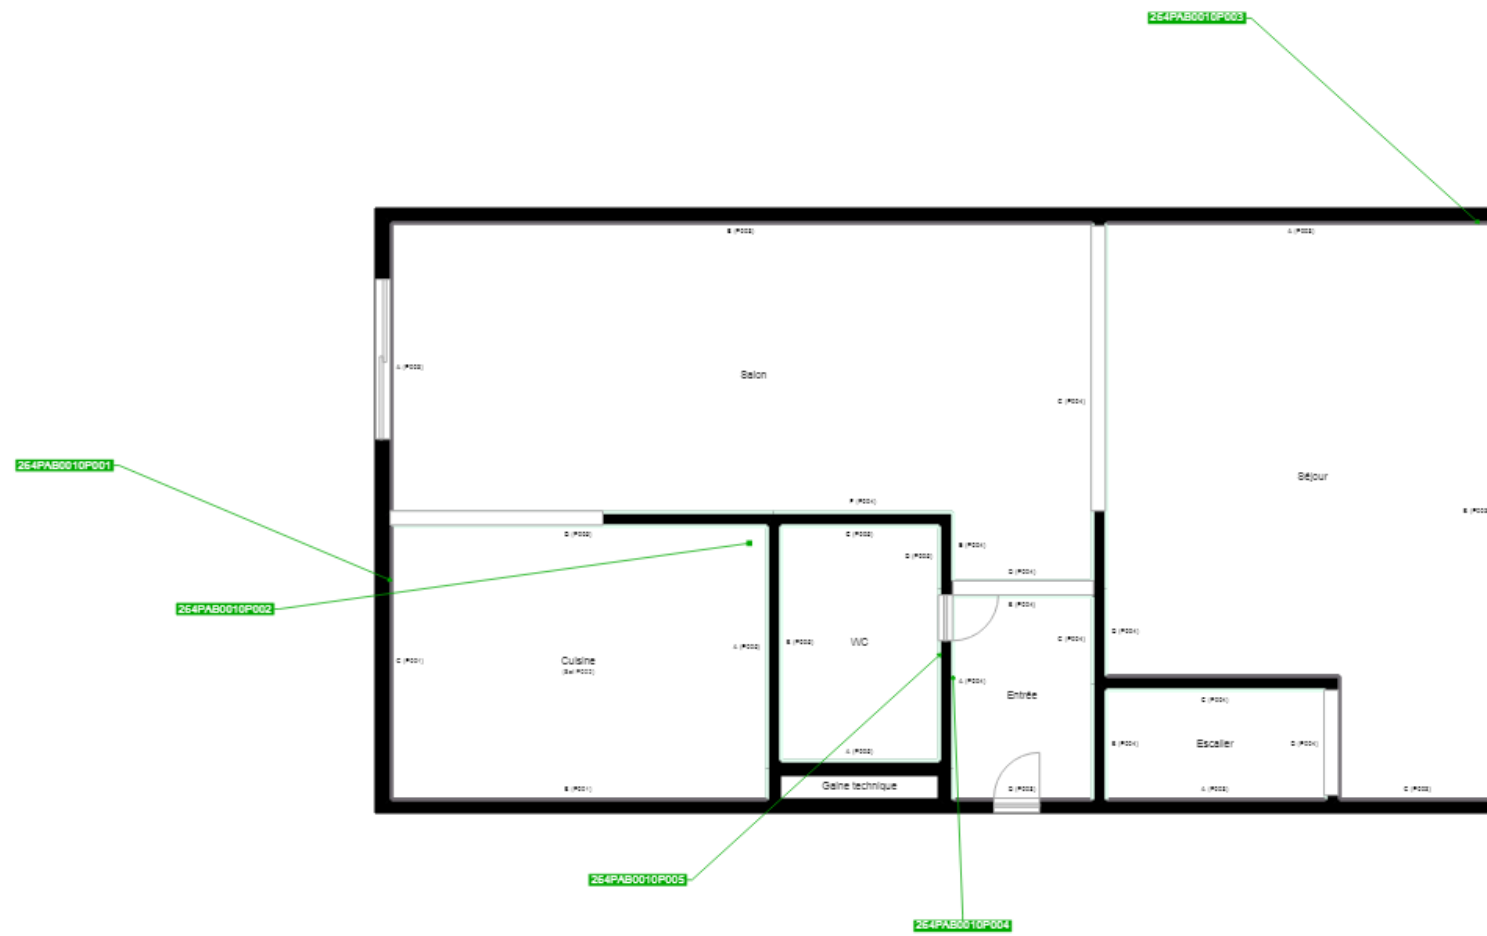
<b>PLANCHE DE REPÉRAGE</b>	Zone : RC	Vue de dessus
Auteur : FRANCHINARD Ronald	Bien : 264PAB0010 - 1 RUE DE LA VALLEE 77090 COLLEGIEN	Chaque support/équipement identifié a fait l'objet d'un sondage par le technicien
