Rapport de repérage des matériaux et produits contenant de l'amiante avant relocation d'un bien

Numéro de dossier : **RAAT-264LAA0102**
Date du repérage : **24/01/2022**

Adresse	Rue : 3 Allée du Parc (264LAA0102) Bât., escalier, niveau, appartement n°, lot n° : Bat. 3; Esc. 3; Etage 1; Porte 0102 Lot numéro 264LAA0102, Code postal, ville :... 77090 COLLEGIEN
Périmètre de repérage : Ensemble des pièces humide
Type de logement : Appartement - T3
Fonction principale du bâtiment : Habitation (partie privative d'immeuble)
Date de construction : NC

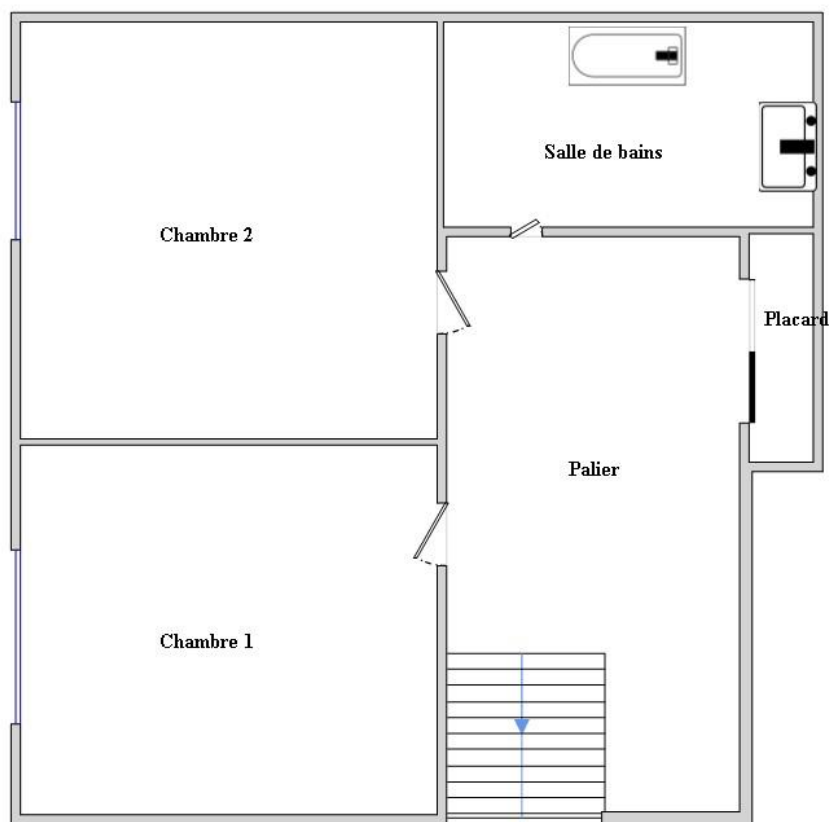
7.1 - Annexe - Schéma de repérage

Planche (croquis) de repérage technique effectué par le cabinet : ARC SAS - SOCOBAT EXPERTISES, auteur : MARTIN Olivier

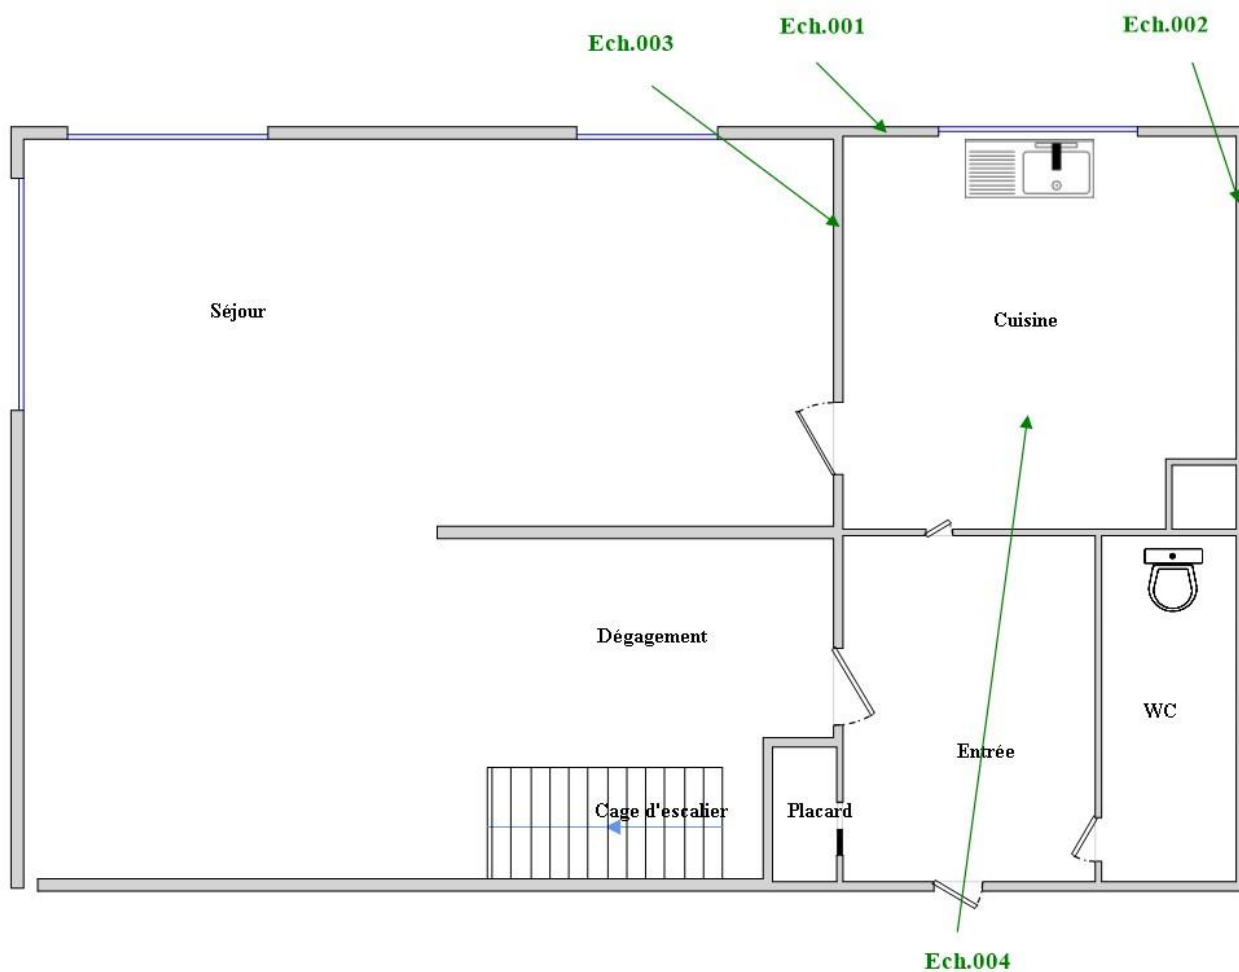
Planche (croquis) de repérage technique effectué par le cabinet : ARC SAS - SOCOBAT EXPERTISES, auteur : MARTIN Olivier
Dossier n° RAAT-264LAA0102 du 07/02/2022
Adresse du bien : 3 Allée du Parc (264LAA0102) 77090 COLLEGIEN
