Rapport de mission de repérage des matériaux et produits contenant de l'amiante avant réalisation de travaux

2 PLACE DE LA MAIRIE - APPT 1

77600 JOSSIGNY

RAPPORT N° :	OPH77 265LAA0001	Date d'émission du rapport :	14/08/2017
Le repérage a été réalisé le :	08/08/2017	Accompagnateur :	
Par :	Laurent CATE	Laboratoire d'Analyses :	ITGA
N° certificat de qualification :	CPDI3681	Adresse laboratoire :	3 RUE ARMAND HERPIN LACROIX - CS 46537 35065 RENNES CEDEX
Date d'obtention :	25/11/2015	Numéro d'accréditation :	1-5967
Le présent rapport est établi par une personne dont les compétences sont certifiées par :	I.Cert PARC EDONIA - BAT G - RUE DE LA TERRE VICTORIA - 35760 SAINT GREGOIRE	Organisme d'assurance professionnelle :	ALLIANZ
		Adresse assurance :	Direction Opérations Entreprises 5C Esplanade Charles de Gaulle 33081 BORDEAUX CEDEX
		N° de contrat d'assurance :	55897385
		Date de validité :	31/12/2017

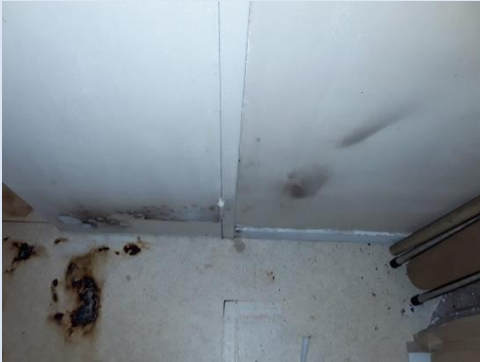
PRELEVEMENT : 265LAA0001P002		
NOM DU CLIENT	NUMERO DU DOSSIER	PIECE OU LOCAL
OPH77	265LAA0001 08/08/2017	Séjour
MATERIAU	DATE DE PRELEVEMENT	NOM DE L'OPERATEUR
Revêtement souple beige + colle polymère jaune non séparable + ragréage rose non séparable + matériau compact gris hétérogène	08/08/2017	CATE Laurent
LOCALISATION	RESULTAT	
Sol	Amiante non détecté	
EMPLACEMENT

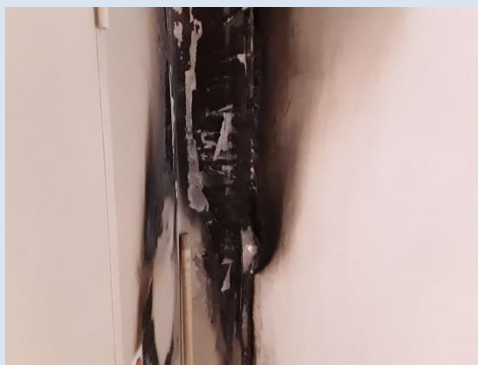
PRELEVEMENT : 265LAA0001P003		
NOM DU CLIENT	NUMERO DU DOSSIER	PIECE OU LOCAL
OPH77	265LAA0001 08/08/2017	Séjour
MATERIAU	DATE DE PRELEVEMENT	NOM DE L'OPERATEUR
Enduit gris en vrac non séparable + matériau plâtreux blanc en vrac non séparable	08/08/2017	CATE Laurent
LOCALISATION	RESULTAT	
Mur A	Amiante non détecté

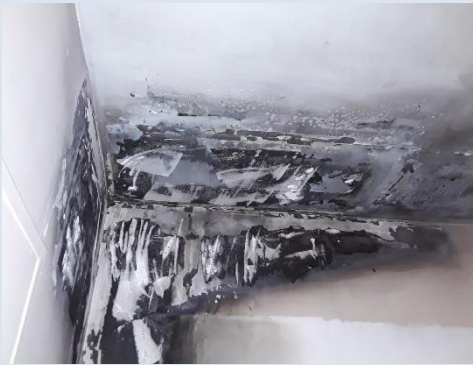
PRELEVEMENT : 265LAA0001P004		
NOM DU CLIENT	NUMERO DU DOSSIER	PIECE OU LOCAL
OPH77	265LAA0001 08/08/2017	Séjour
MATERIAU	DATE DE PRELEVEMENT	NOM DE L'OPERATEUR
Enduit plâtreux beige en vrac avec poussières + peinture non séparable	08/08/2017	CATE Laurent
LOCALISATION	RESULTAT	
Plafond	Amiante non détecté	
EMPLACEMENT
