Rapport de mission de repérage des matériaux et produits contenant de l'amiante avant réalisation de travaux

R. 4412-97 modifié par le décret 2012-639 du 4 mai 2012
Norme NF X 46-020

6 RUE DE PARIS - APT 1

RAPPORT N° :	OPH77 265LAB0001	Date d'émission du rapport :	04/08/2017
Le repérage a été réalisé le :	24/07/2017	Accompagnateur :	
Par :	Gauthier LOVERGNE	Laboratoire d'Analyses :	ITGA
N° certificat de qualification :	CPDI 4154	Adresse laboratoire :	3 RUE ARMAND HERPIN LACROIX - CS 46537 35065 RENNES CEDEX
Date d'obtention :	09/11/2016	Numéro d'accréditation :	1-5967
Le présent rapport est établi par une personne dont les compétences sont certifiées par :	I.CERT Parc Edonia - Bâtiment G - Rue de la Terre Victoria - 35760 SAINT-GREGOIRE	Organisme d'assurance professionnelle :	ALLIANZ
		Adresse assurance :	Direction Opérations Entreprises 5C Esplanade Charles de Gaulle 33081 BORDEAUX CEDEX
		N° de contrat d'assurance :	55897385
		Date de validité :	31/12/2017

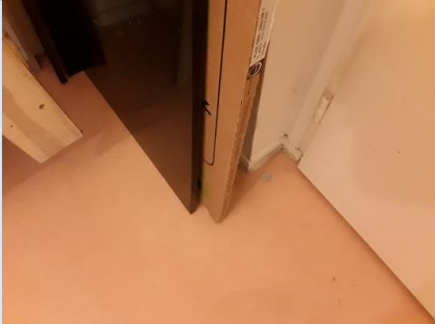
PRELEVEMENT : 265LAB0001P003		
NOM DU CLIENT	NUMERO DU DOSSIER	PIECE OU LOCAL
OPH77	265LAB0001 24/07/2017	Entrée
MATERIAU	DATE DE PRELEVEMENT	NOM DE L'OPERATEUR
Revêtement souple marron + colle polymère jaune non séparable + revêtement souple beige + colle polymère jaune non séparable + ragréage rose en vrac + matériau compact gris hétérogène	24/07/2017	LOVERGNE Gauthier
LOCALISATION		RESULTAT
Sol		Amiante non détecté
EMPLACEMENT

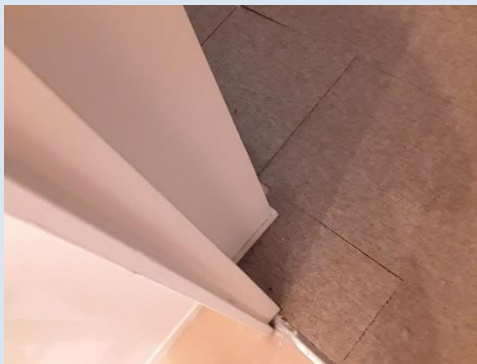
PRELEVEMENT : 265LAB0001P004		
NOM DU CLIENT	NUMERO DU DOSSIER	PIECE OU LOCAL
OPH77	265LAB0001 24/07/2017	Chambre 1
MATERIAU	DATE DE PRELEVEMENT	NOM DE L'OPERATEUR
Moquette grise avec couche bitumineuse	24/07/2017	LOVERGNE Gauthier
LOCALISATION		RESULTAT
Sol		Amiante non détecté

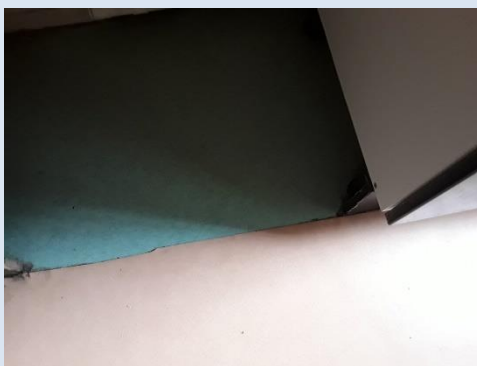
PRELEVEMENT : 265LAB0001P005		
NOM DU CLIENT	NUMERO DU DOSSIER	PIECE OU LOCAL
OPH77	265LAB0001 24/07/2017	Séjour/Cuisine
MATERIAU	DATE DE PRELEVEMENT	NOM DE L'OPERATEUR
Revêtement souple vert + colle polymère jaune non séparable + ragréage rose + matériau compact gris hétérogène	24/07/2017	LOVERGNE Gauthier
LOCALISATION		RESULTAT
Sous évier		Amiante non détecté

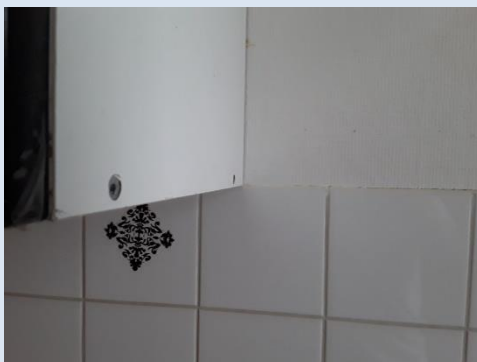
PRELEVEMENT : 265LAB0001P006		
NOM DU CLIENT	NUMERO DU DOSSIER	PIECE OU LOCAL
OPH77	265LAB0001 24/07/2017	Séjour/Cuisine
MATERIAU	DATE DE PRELEVEMENT	NOM DE L'OPERATEUR
Enduit plâtreux blanc en vrac + toile fibreuse blanche non séparable + peinture non séparable + carton non séparable	24/07/2017	LOVERGNE Gauthier
LOCALISATION	RESULTAT	
Mur D	Amiante non détecté

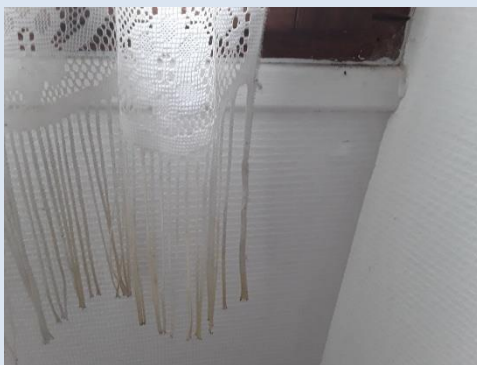
PRELEVEMENT : 265LAB0001P007		
NOM DU CLIENT	NUMERO DU DOSSIER	PIECE OU LOCAL
OPH77	265LAB0001 24/07/2017	Séjour/Cuisine
MATERIAU	DATE DE PRELEVEMENT	NOM DE L'OPERATEUR
Enduit plâtreux blanc en vrac + papier non séparable + peinture non séparable + carton non séparable	24/07/2017	LOVERGNE Gauthier
LOCALISATION	RESULTAT	
Mur E	Amiante non détecté

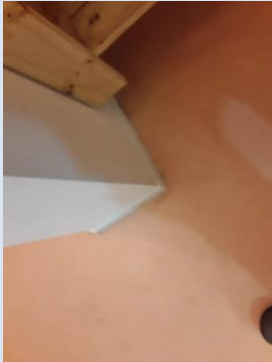
PRELEVEMENT : 265LAB0001P008		
NOM DU CLIENT	NUMERO DU DOSSIER	PIECE OU LOCAL
OPH77	265LAB0001 24/07/2017	Entrée
MATERIAU	DATE DE PRELEVEMENT	NOM DE L'OPERATEUR
Enduit plâtreux blanc en vrac non séparable + papier non séparable + peinture non séparable	24/07/2017	LOVERGNE Gauthier
LOCALISATION	RESULTAT	
Mur B	Amiante non détecté	
EMPLACEMENT

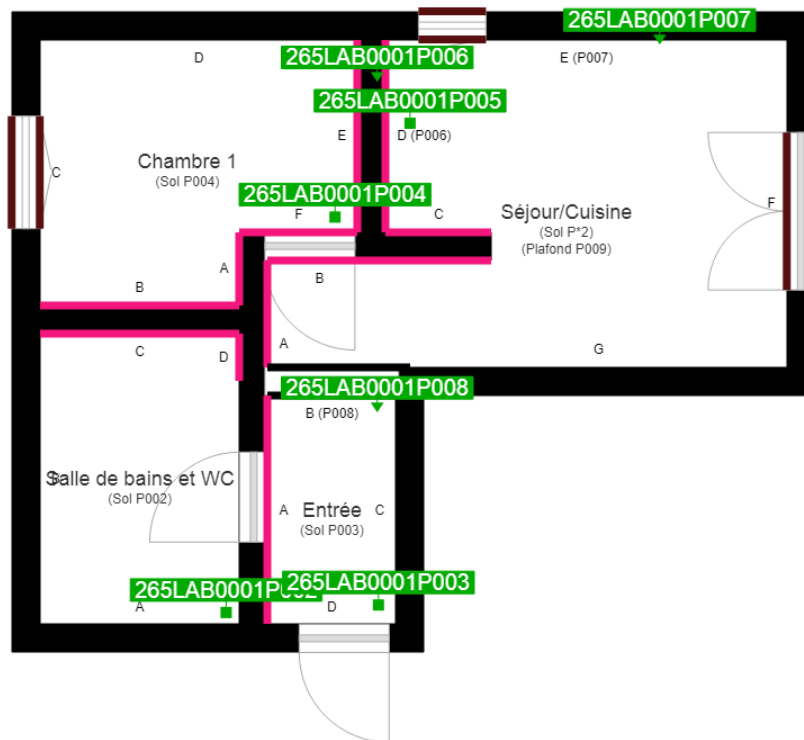
ANNEXE 2 – CROQUIS DE LOCALISATION DE PRELEVEMENTS

Murs périphériques / Plaques de plâtre
 	Murs Bois
 	Murs Brique
 	Murs Béton brut
 	Cloisons Plaques de plâtre
 	Murs carreaux de plâtre
 	Murs Béton / Enduit
 	Murs porteurs et/ou mur de refend / Plaques de plâtre
 	Murs périphériques / Doublage (plaque de plâtre + isolant)
 	Torchis
 	Murs Amiantés
 	Murs Brique / Enduit
 	Murs Brique plâtrière

Prélèvements de sol amiantés
 	Prélèvements de sol non amiantés
 	Prélèvements de plafonds amiantés
 	Prélèvements de plafonds non amiantés
 	Prélèvements de murs amiantés
 	Prélèvements de murs non amiantés
 	Autres types de prélèvements amiantés
 	Autres types de prélèvements non amiantés
