46 Rue de l'Amouree - Logement 1 - RC - ESC AL
77650 LONGUEVILLE

Rapport de mission de repérage des matériaux et produits contenant de l'amiante à intégrer dans le Dossier Amiante Parties Privatives

Norme NF X 46-020

Date du rapport : 16/02/2020

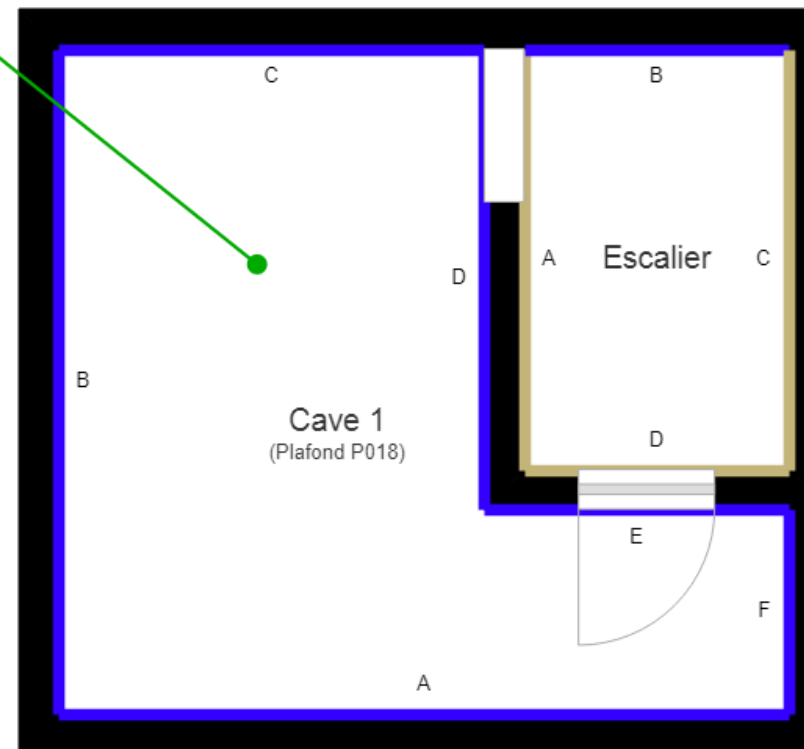
Cave du pavillon

Identification : P018
Pièce et étage : Cave 1 RC
Localisation : Plafond
Parties d'ouvrages ou de composants : Autres (Flocage)
Descriptif Laboratoire : Matériau cotonneux blanc
Résultat (justification) : Amiante non détectée (RESULTAT ANALYSE)

266PAL0001P018
