## Rapport de mission de repérage des matériaux et produits contenant de l'amiante avant réalisation de travaux

10 RUE HAUTE

77650 LONGUEVILLE

RAPPORT N° :	266PBB0001	Laboratoire d'Analyses :	ITGA
Repérage réalisé le :	06/05/2019	Adresse laboratoire :	3 RUE ARMAND HERPIN LACROIX - CS 46537 35065 RENNES CEDEX
Accompagnateur :		Numéro d'accréditation :	1-5967
Par :	Ronald FRANCHINARD	Organisme d'assurance professionnelle :	AXA France
N° certificat :	CPDI 3541	Adresse assurance :	313 Terrasses de l'Arche 92727 NANTERRE CEDEX
Date d'obtention :	27/12/2017	N° de contrat d'assurance :	10158549604
Organisme certificateur	I.CERT PARC EDONIA - BAT G - RUE DE LA TERRE VICTORIA - 35760 SAINT GREGOIRE	Date de validité :	31/12/2019

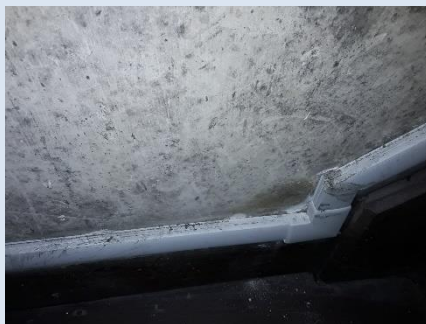
PRELEVEMENT : 266PBB0001P001			
NOM DU CLIENT	NUMERO DU DOSSIER		PIECE OU LOCAL
OPH77	266PBB0001 06/05/2019		Escalier (RC)
ELEMENT	DESCRIPTIF DU LABORATOIRE	DATE DE PRELEVEMENT	NOM DE L'OPERATEUR
Enduit béton	Enduit plâtreux blanc en vrac + peinture en faible quantité non séparable	06/05/2019	FRANCHINARD Ronald
LOCALISATION		RESULTAT	
Mur C		Amiante non détecté

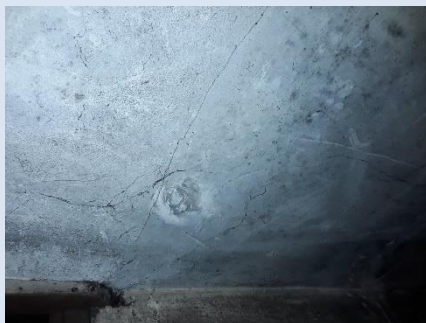
PRELEVEMENT : 266PBB0001P002			
NOM DU CLIENT	NUMERO DU DOSSIER		PIECE OU LOCAL
OPH77	266PBB0001 06/05/2019		Escalier (RC)
ELEMENT	DESCRIPTIF DU LABORATOIRE	DATE DE PRELEVEMENT	NOM DE L'OPERATEUR
Enduit plaque de plâtre	Enduit plâtreux blanc en vrac + matériau gris en faible quantité en vrac non séparable	06/05/2019	FRANCHINARD Ronald
LOCALISATION		RESULTAT	
Plafond		Amiante non détecté

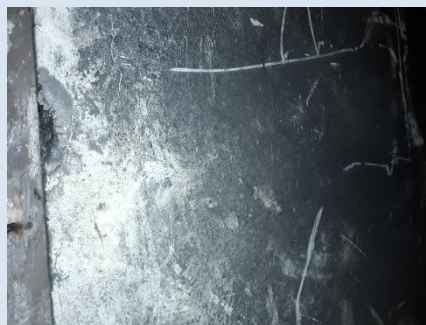
PRELEVEMENT : 266PBB0001P003			
NOM DU CLIENT	NUMERO DU DOSSIER		PIECE OU LOCAL
OPH77	266PBB0001 06/05/2019		Escalier (RC)
ELEMENT	DESCRIPTIF DU LABORATOIRE	DATE DE PRELEVEMENT	NOM DE L'OPERATEUR
Enduit	Enduit plâtreux blanc en vrac + matériau rouge en faible quantité en vrac non séparable	06/05/2019	FRANCHINARD Ronald
LOCALISATION		RESULTAT	
Mur D		Amiante non détecté

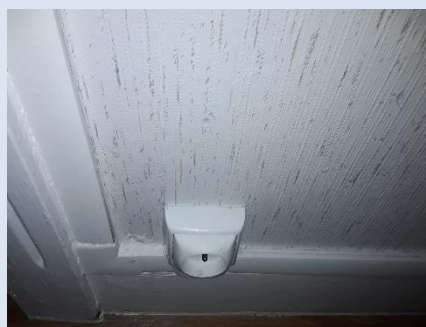
PRELEVEMENT : 266PBB0001P005			
NOM DU CLIENT	NUMERO DU DOSSIER		PIECE OU LOCAL
OPH77	266PBB0001 06/05/2019		Chambre 2 (RC)
ELEMENT	DESCRIPTIF DU LABORATOIRE	DATE DE PRELEVEMENT	NOM DE L'OPERATEUR
Enduit béton	Enduit plâtreux blanc en vrac + peinture en faible quantité non séparable	06/05/2019	FRANCHINARD Ronald
LOCALISATION		RESULTAT	
Mur F		Amiante non détecté

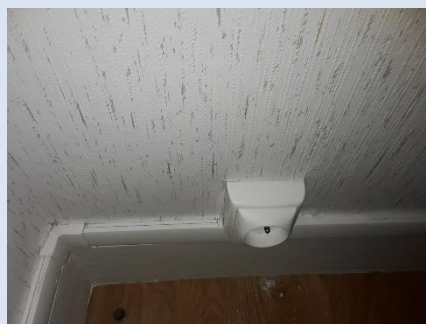
PRELEVEMENT : 266PBB0001P006			
NOM DU CLIENT	NUMERO DU DOSSIER		PIECE OU LOCAL
OPH77	266PBB0001 06/05/2019		Chambre 2 (RC)
ELEMENT	DESCRIPTIF DU LABORATOIRE	DATE DE PRELEVEMENT	NOM DE L'OPERATEUR
Enduit béton	Enduit plâtreux blanc en vrac + papier peint en faible quantité non séparable	06/05/2019	FRANCHINARD Ronald
LOCALISATION		RESULTAT	
Mur A		Amiante non détecté

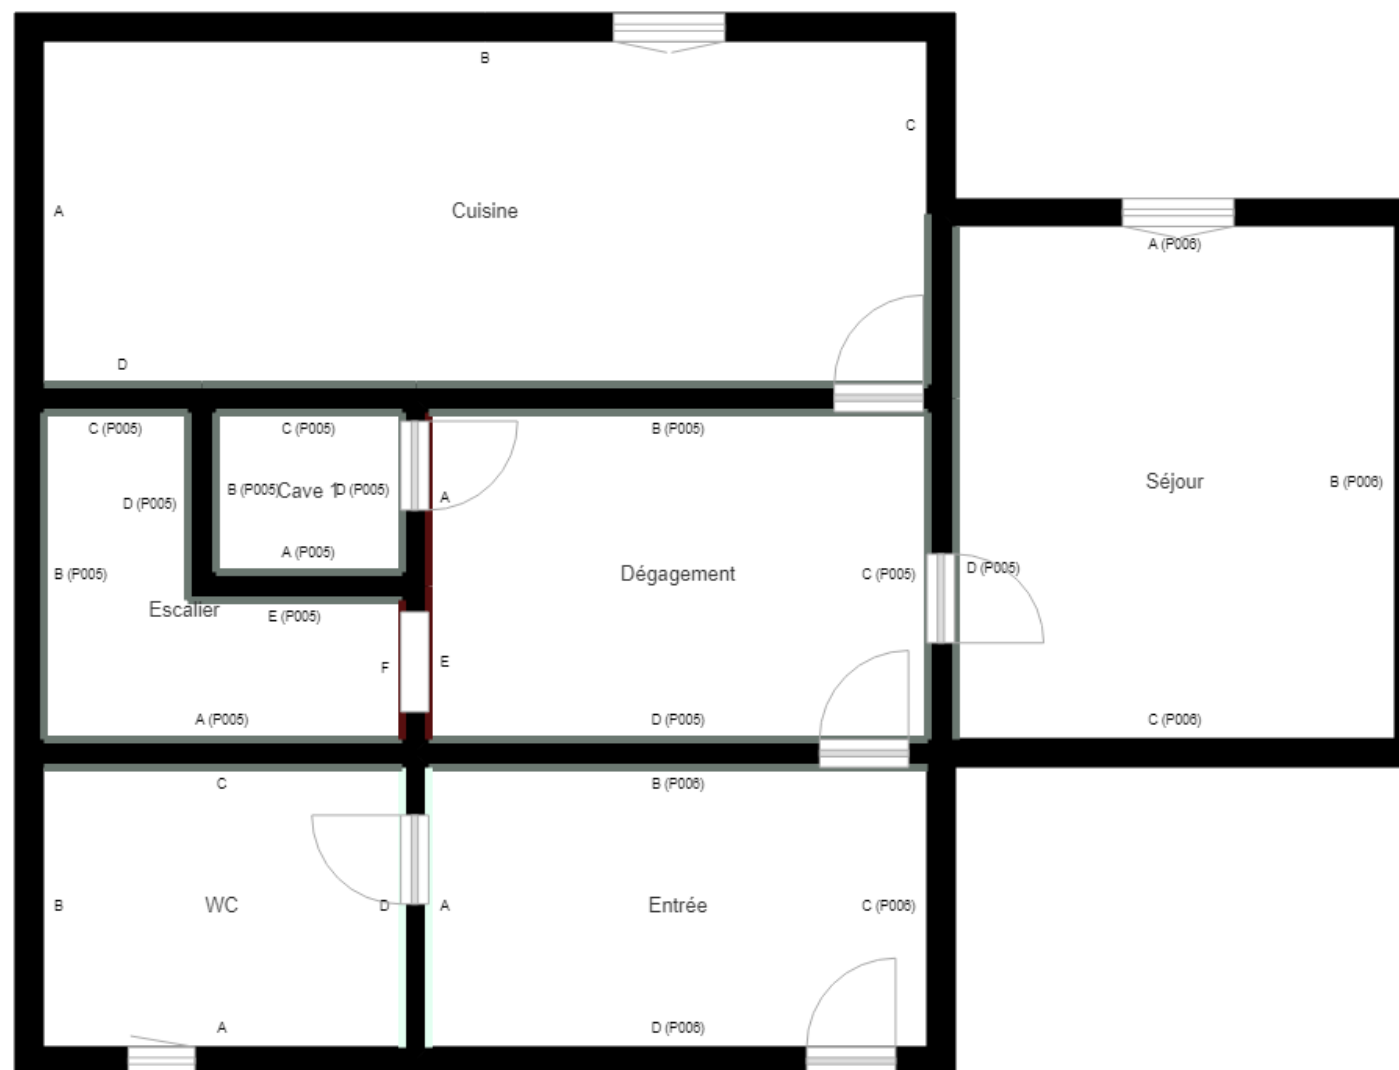
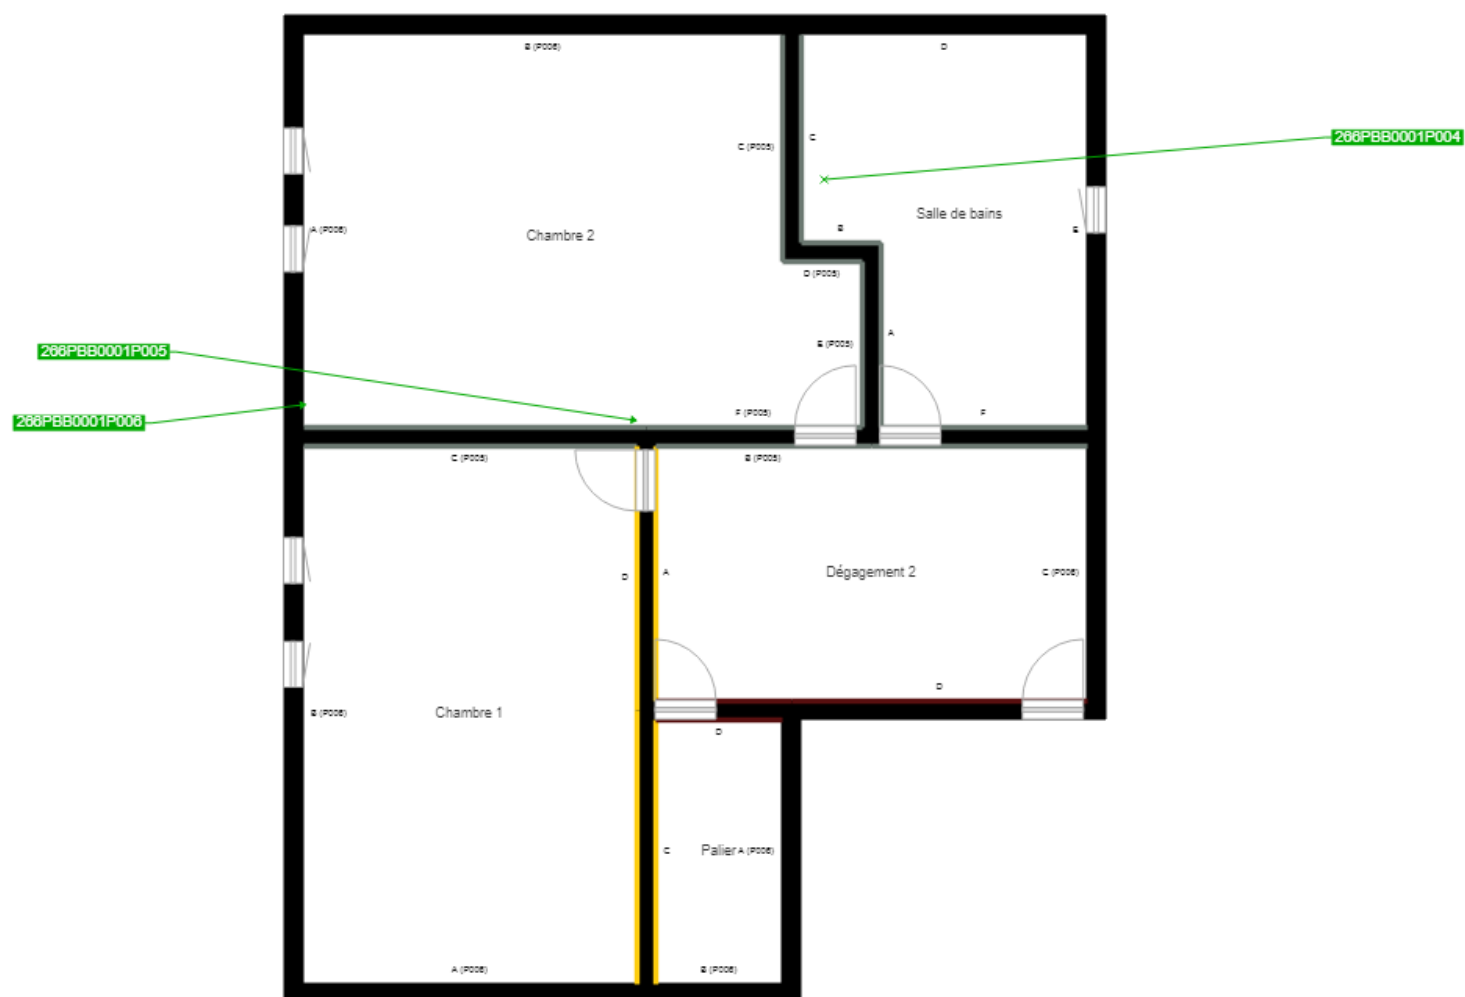
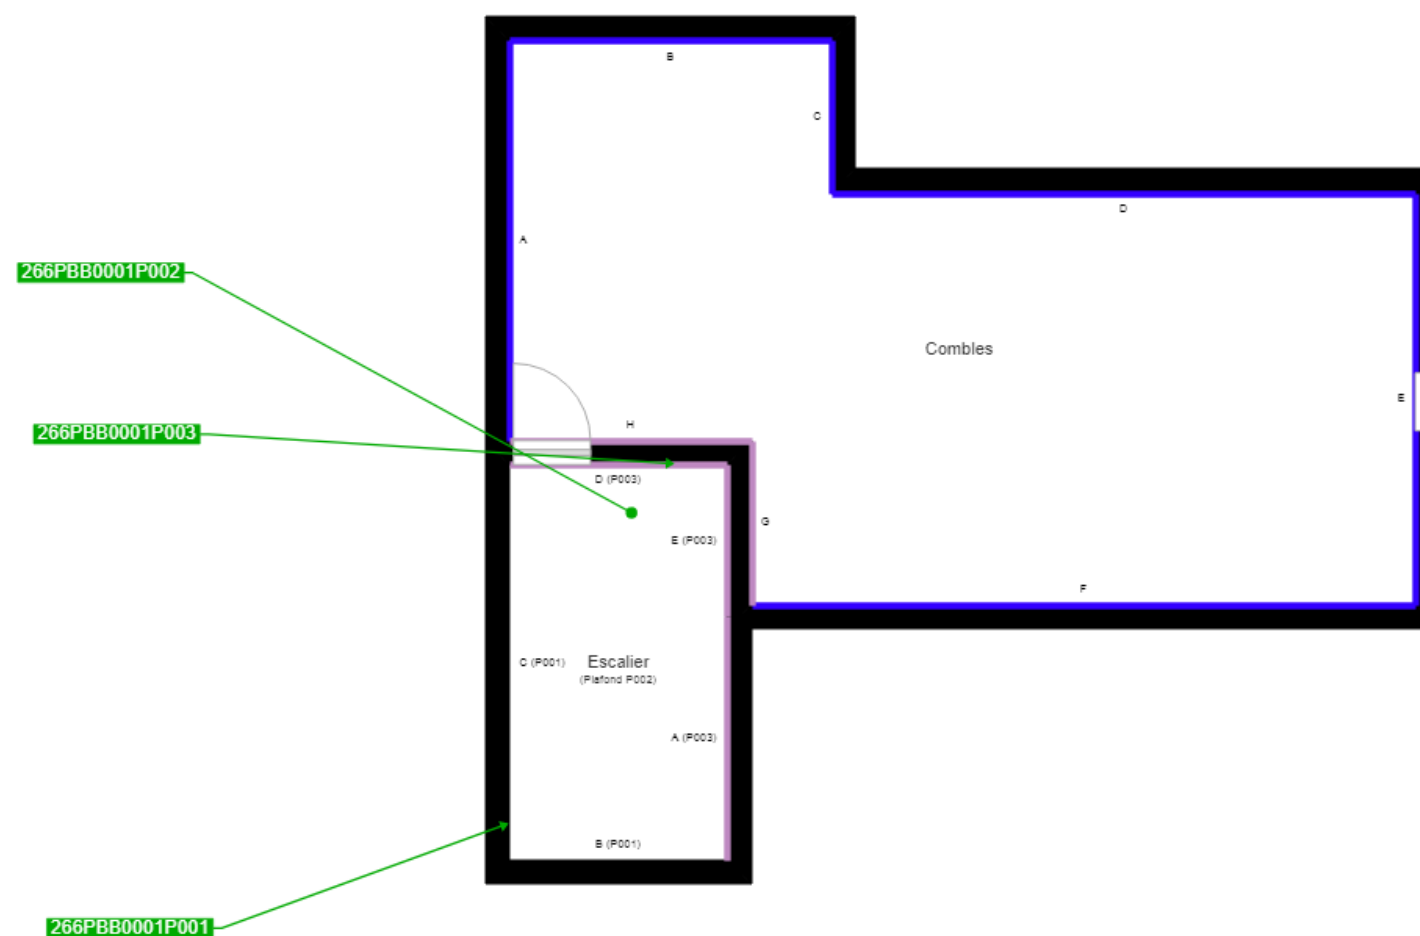
Cloisons Plaques de plâtre
	Murs Bois
	Murs Brique
	Murs périphériques / Plaques de plâtre
	Murs carreaux de plâtre
	Murs Béton / Enduit
	Murs porteurs et/ou mur de refend / Plaques de plâtre
	Murs périphériques / Doublage (plaque de plâtre + isolant)
	Torchis
	Murs Brique / Enduit
	Murs Brique plâtrière
	Murs Pierre
	Murs Machefer

Murs amiantés
	Prélèvements de sol amianté
	Prélèvements de sol non amiantés
	Prélèvements de plafond amiantés
	Prélèvements de plafond non amiantés
	→ Prélèvements de mur amiantés
	→ Prélèvements de mur non amiantés
	X Autres types de prélèvements amiantés
	X Autres types de prélèvements non amiantés
	Sols amiantés
	Plafonds amiantés
	Sols et plafonds amiantés
	Conduits amiantés
	Conduits non amiantés
