## Rapport de mission de repérage des matériaux et produits contenant de l'amiante avant réalisation de travaux

13 RUE HAUTE

MODULE 266PBE0001  
77650 LONGUEVILLE

RAPPORT N° :	266PBE0001	Laboratoire d'Analyses :	ITGA
Repérage réalisé le :	12/02/2019	Adresse laboratoire :	3 RUE ARMAND HERPIN LACROIX - CS 46537 35065 RENNES CEDEX
Accompagnateur :		Numéro d'accréditation :	1-5967
Par :	Mickaël JULIEN	Organisme d'assurance professionnelle :	AXA France
N° certificat :	CPDI 4129	Adresse assurance :	313 Terrasses de l'Arche 92727 NANTERRE CEDEX
Date d'obtention :	01/01/2017	N° de contrat d'assurance :	10158549604
Organisme certificateur	I.CERT Parc Edonia - Bâtiment G - Rue de la Terre Victoria - 35760 SAINT-GREGOIRE	Date de validité :	31/12/2019

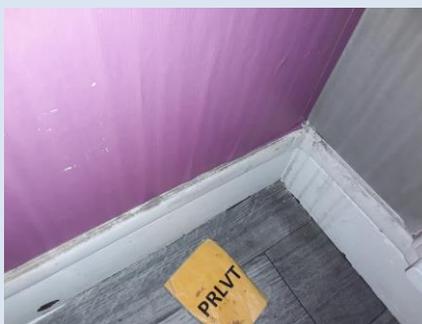
PRELEVEMENT : 266PBE0001P002			
NOM DU CLIENT	NUMERO DU DOSSIER	PIECE OU LOCAL	
OPH77	266PBE0001 12/02/2019	Chambre 2 (R+1)	
ELEMENT	DESCRIPTIF DU LABORATOIRE	DATE DE PRELEVEMENT	NOM DE L'OPERATEUR
Enduit béton	Enduit plâtreux blanc en faible quantité en vrac + peintures multiples en faible quantité non séparable	12/02/2019	JULIEN Mickaël
LOCALISATION		RESULTAT	
Mur C		Amiante non détecté

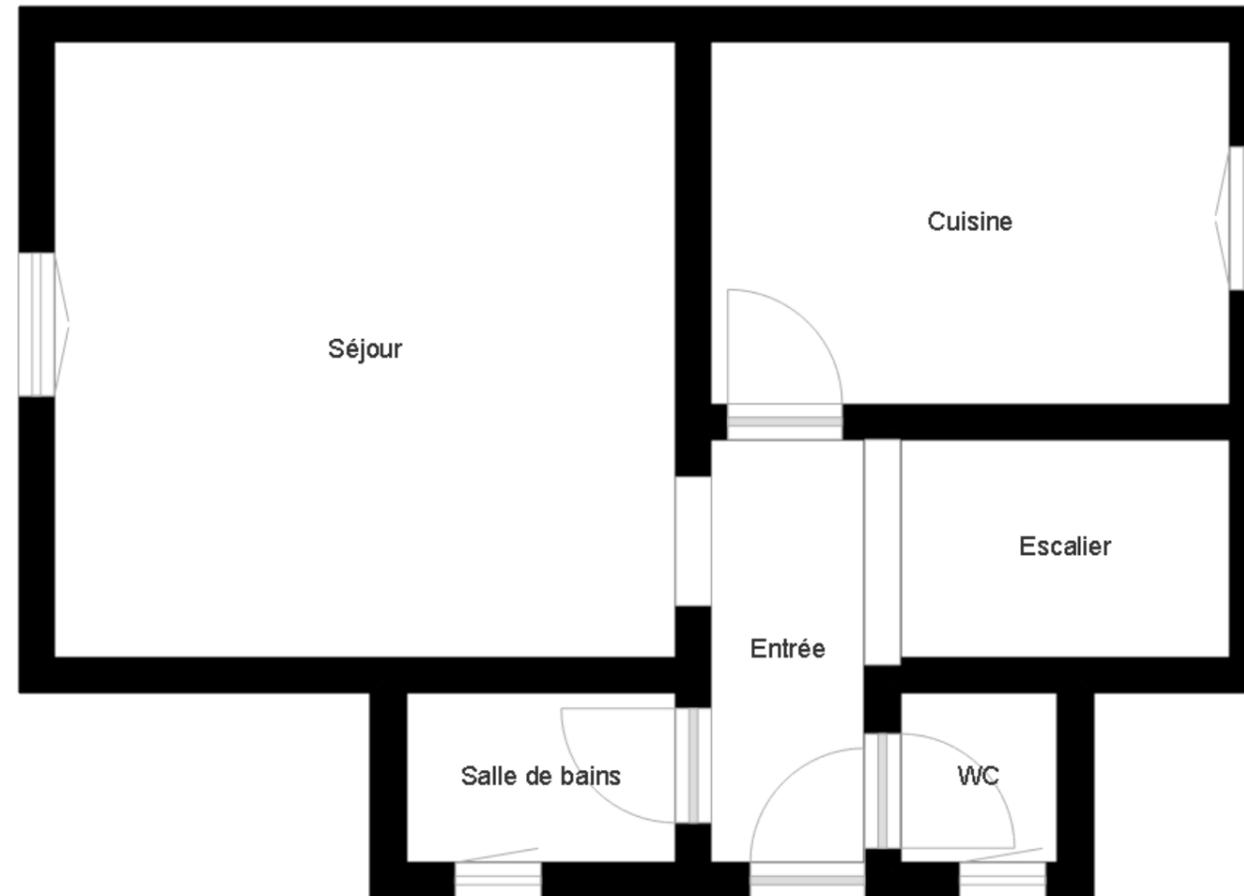
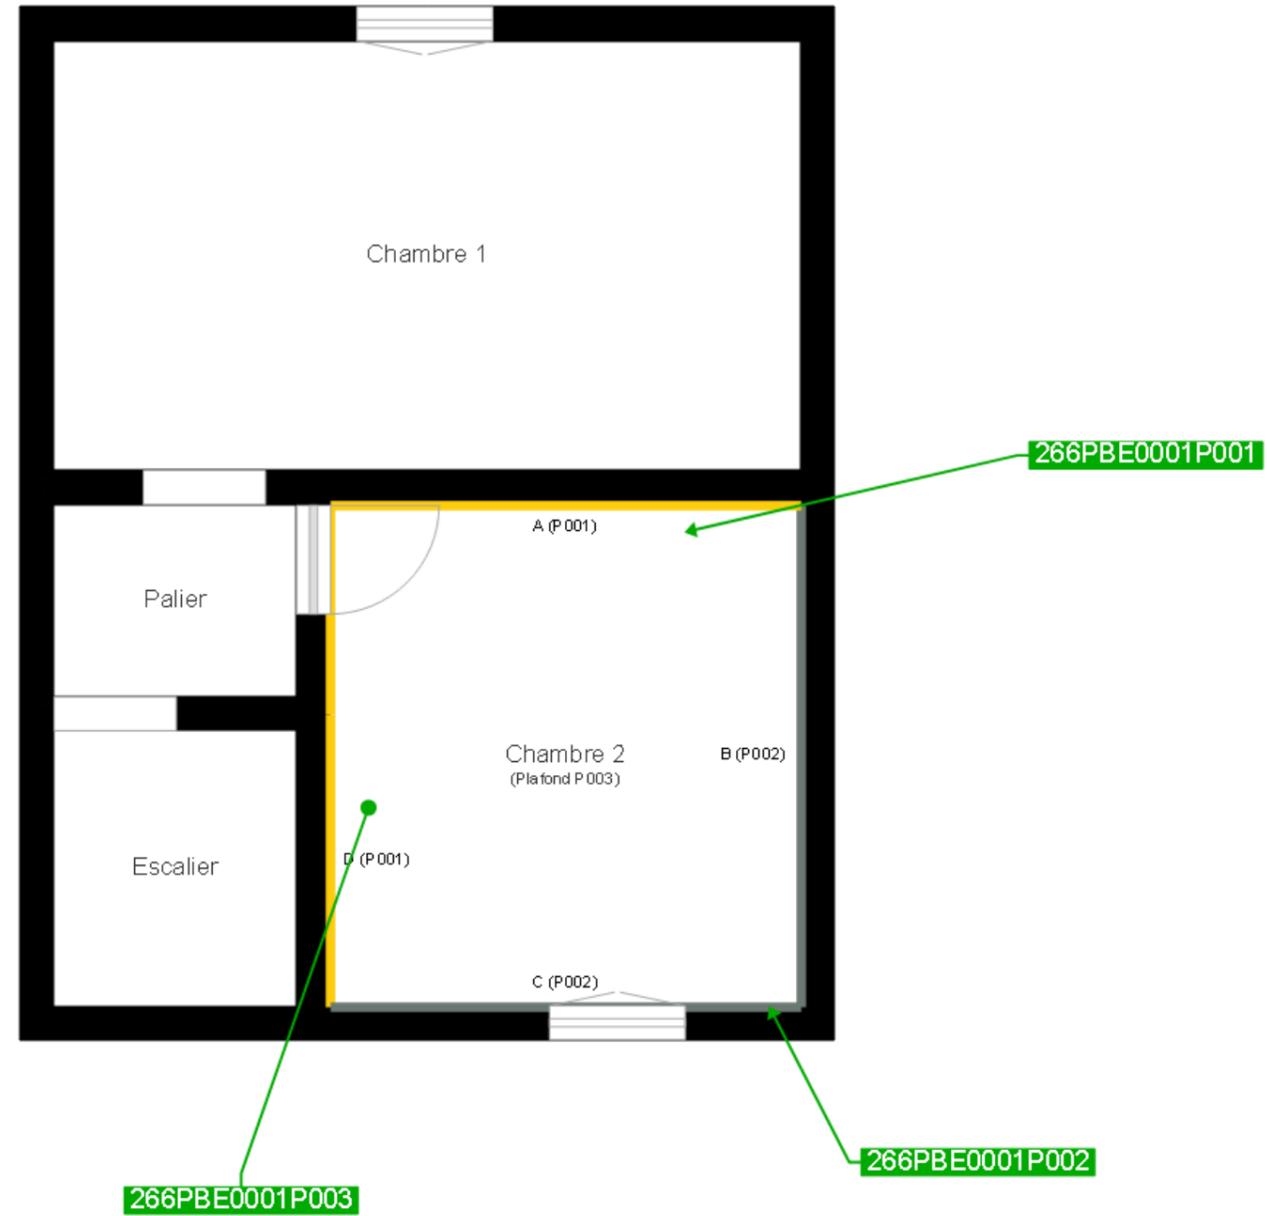
PIECE	ETAGE	JUSTIFICATION	VISITE	TRAVAUX
Entrée	RC		OUI	CONCERNEE
WC	RC		OUI	CONCERNEE
Salle de bains	RC		OUI	CONCERNEE
Escalier	RC		OUI	CONCERNEE
Cuisine	RC		OUI	CONCERNEE
Séjour	RC		OUI	CONCERNEE
Palier	R+1		OUI	CONCERNEE
Escalier	R+1		OUI	CONCERNEE
Chambre 2	R+1		OUI	CONCERNEE
Chambre 1	R+1		OUI	CONCERNEE

PIECE	ETAGE	MUR1	MUR2	MUR3	MUR4	PLANCHER		PORTES	FENETRE1	FENETRE2
						BAS	HAUT			
Entrée	RC					Dalle béton	Dalle béton			
WC	RC					Dalle béton	Dalle béton			
Salle de bains	RC					Dalle béton	Dalle béton			
Escalier	RC					Plancher bois	Dalle béton			
Cuisine	RC					Dalle béton	Dalle béton			
Séjour	RC					Dalle béton	Dalle béton			
Palier	R+1					Plancher bois	Charpente Bois			
Escalier	R+1					Plancher bois	Charpente Bois			
Chambre 2	R+1	Carreaux de plâtre	Béton			Plancher bois	Charpente Bois		PVC	
Chambre 1	R+1					Plancher bois	Charpente Bois
