Rapport de mission de repérage des matériaux et produits contenant de l'amiante avant réalisation de travaux

12 RUE HAUTE

MODULE 266PBD0000
77650 LONGUEVILLE

RAPPORT N° :	266PBD0000	Laboratoire d'Analyses :	ITGA
Repérage réalisé le :	02/04/2019	Adresse laboratoire :	3 RUE ARMAND HERPIN LACROIX - CS 46537 35065 RENNES CEDEX
Accompagnateur :		Numéro d'accréditation :	1-5967
Par :	Tristan BRUNOT	Organisme d'assurance professionnelle :	AXA France
N° certificat :	CPDI 3541	Adresse assurance :	313 Terrasses de l'Arche 92727 NANTERRE CEDEX
Date d'obtention :	27/12/2017	N° de contrat d'assurance :	10158549604
Organisme certificateur	I.CERT PARC EDONIA - BAT G - RUE DE LA TERRE VICTORIA - 35760 SAINT GREGOIRE	Date de validité :	31/12/2019

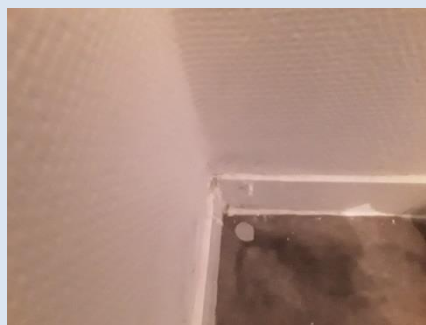
PRELEVEMENT : 266PBD0000P001			
NOM DU CLIENT	NUMERO DU DOSSIER		PIECE OU LOCAL
OPH77	266PBD0000 02/04/2019		Salle de bains (RC)
ELEMENT	DESCRIPTIF DU LABORATOIRE	DATE DE PRELEVEMENT	NOM DE L'OPERATEUR
Revêtement souple	Revêtement souple gris	02/04/2019	BRUNOT Tristan
LOCALISATION		RESULTAT	
Sol		Fr1:Amiante non détecté

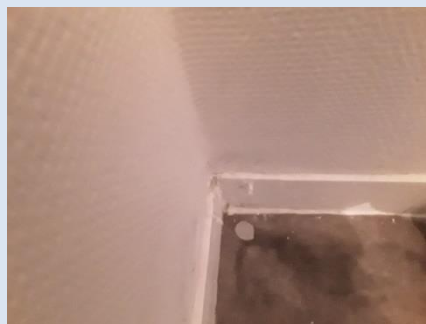
PRELEVEMENT : 266PBD0000P001			
NOM DU CLIENT	NUMERO DU DOSSIER		PIECE OU LOCAL
OPH77	266PBD0000 02/04/2019		Salle de bains (RC)
ELEMENT	DESCRIPTIF DU LABORATOIRE	DATE DE PRELEVEMENT	NOM DE L'OPERATEUR
Revêtement souple	Revêtement souple beige	02/04/2019	BRUNOT Tristan
LOCALISATION		RESULTAT	
Sol		Fr2:Amiante non détecté

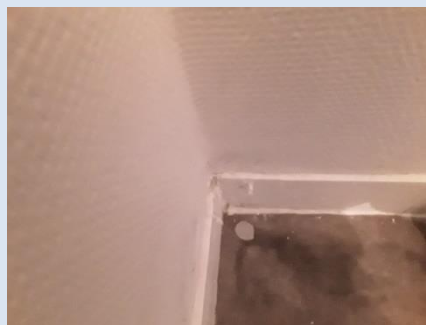
PRELEVEMENT : 266PBD0000P001			
NOM DU CLIENT	NUMERO DU DOSSIER	PIECE OU LOCAL	
OPH77	266PBD0000 02/04/2019	Salle de bains (RC)	
ELEMENT	DESCRIPTIF DU LABORATOIRE	DATE DE PRELEVEMENT	NOM DE L'OPERATEUR
Revêtement souple	Colle polymère jaune non séparable + colle polymère jaune non séparable + ragréage gris non séparable + matériau gris en vrac hétérogène + peinture non séparable	02/04/2019	BRUNIOT Tristan
LOCALISATION		RESULTAT	
Sol		Fr3:Amiante non détecté

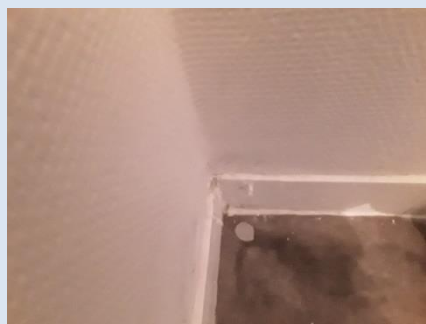
PRELEVEMENT : 266PBD0000P001			
NOM DU CLIENT	NUMERO DU DOSSIER	PIECE OU LOCAL	
OPH77	266PBD0000 02/04/2019	Salle de bains (RC)	
ELEMENT	DESCRIPTIF DU LABORATOIRE	DATE DE PRELEVEMENT	NOM DE L'OPERATEUR
Revêtement souple	Revêtement souple bleu	02/04/2019	BRUNIOT Tristan
LOCALISATION		RESULTAT	
Sol		Fr4:Amiante non détecté

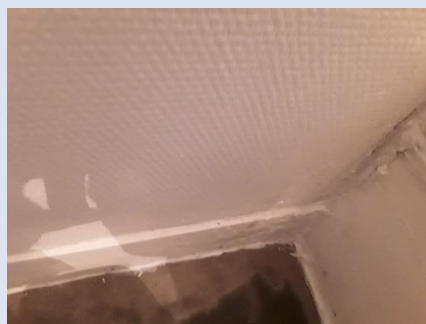
PRELEVEMENT : 266PBD0000P002			
NOM DU CLIENT	NUMERO DU DOSSIER	PIECE OU LOCAL	
OPH77	266PBD0000 02/04/2019	Salle de bains (RC)	
ELEMENT	DESCRIPTIF DU LABORATOIRE	DATE DE PRELEVEMENT	NOM DE L'OPERATEUR
Enduit béton	Enduit plâtreux blanc en vrac + peinture en faible quantité non séparable + matériau gris en faible quantité en vrac non séparable	02/04/2019	BRUNIoT Tristan
LOCALISATION		RESULTAT	
Mur B		Amiante non détecté

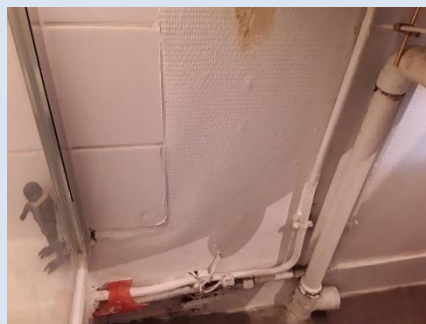
PRELEVEMENT : 266PBD0000P003			
NOM DU CLIENT	NUMERO DU DOSSIER	PIECE OU LOCAL	
OPH77	266PBD0000 02/04/2019	Salle de bains (RC)	
ELEMENT	DESCRIPTIF DU LABORATOIRE	DATE DE PRELEVEMENT	NOM DE L'OPERATEUR
Colle faïence	Colle beige + papier non séparable + couche plâtreuse blanche en faible quantité non séparable	02/04/2019	BRUNIoT Tristan
LOCALISATION		RESULTAT	
Mur C		Fr1:Amiante non détecté

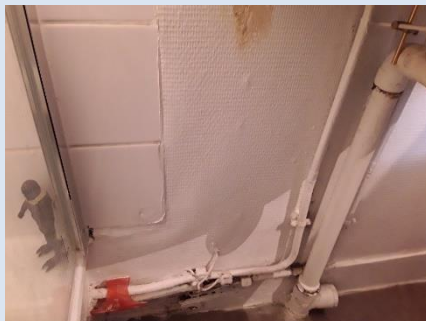
PRELEVEMENT : 266PBD0000P003			
NOM DU CLIENT	NUMERO DU DOSSIER	PIECE OU LOCAL	
OPH77	266PBD0000 02/04/2019	Salle de bains (RC)	
ELEMENT	DESCRIPTIF DU LABORATOIRE	DATE DE PRELEVEMENT	NOM DE L'OPERATEUR
Colle faïence	Carrelage	02/04/2019	BRUNOT Tristan
LOCALISATION		RESULTAT	
Mur C		Fr2:Amiante non détecté

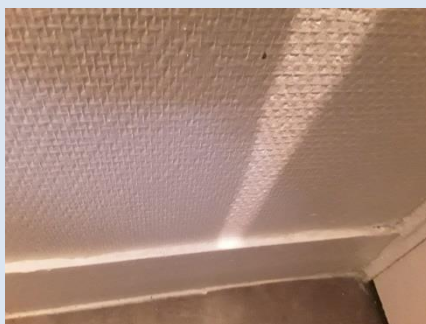
PRELEVEMENT : 266PBD0000P004			
NOM DU CLIENT	NUMERO DU DOSSIER	PIECE OU LOCAL	
OPH77	266PBD0000 02/04/2019	Salle de bains (RC)	
ELEMENT	DESCRIPTIF DU LABORATOIRE	DATE DE PRELEVEMENT	NOM DE L'OPERATEUR
Enduit béton	Enduit plâtreux blanc en vrac + carton non séparable	02/04/2019	BRUNOT Tristan
LOCALISATION		RESULTAT	
Mur C		Amiante non détecté

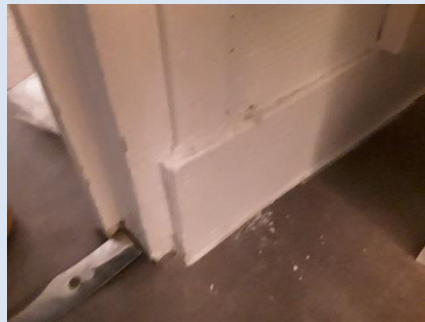
PRELEVEMENT : 266PBD0000P005			
NOM DU CLIENT	NUMERO DU DOSSIER		PIECE OU LOCAL
OPH77	266PBD0000 02/04/2019		Salle de bains (RC)
ELEMENT	DESCRIPTIF DU LABORATOIRE	DATE DE PRELEVEMENT	NOM DE L'OPERATEUR
Enduit plaque de plâtre	Enduit plâtreux blanc en faible quantité en vrac + peintures multiples en faible quantité non séparable	02/04/2019	BRUNIOT Tristan
LOCALISATION		RESULTAT	
Mur D		Amiante non détecté	
EMPLACEMENT

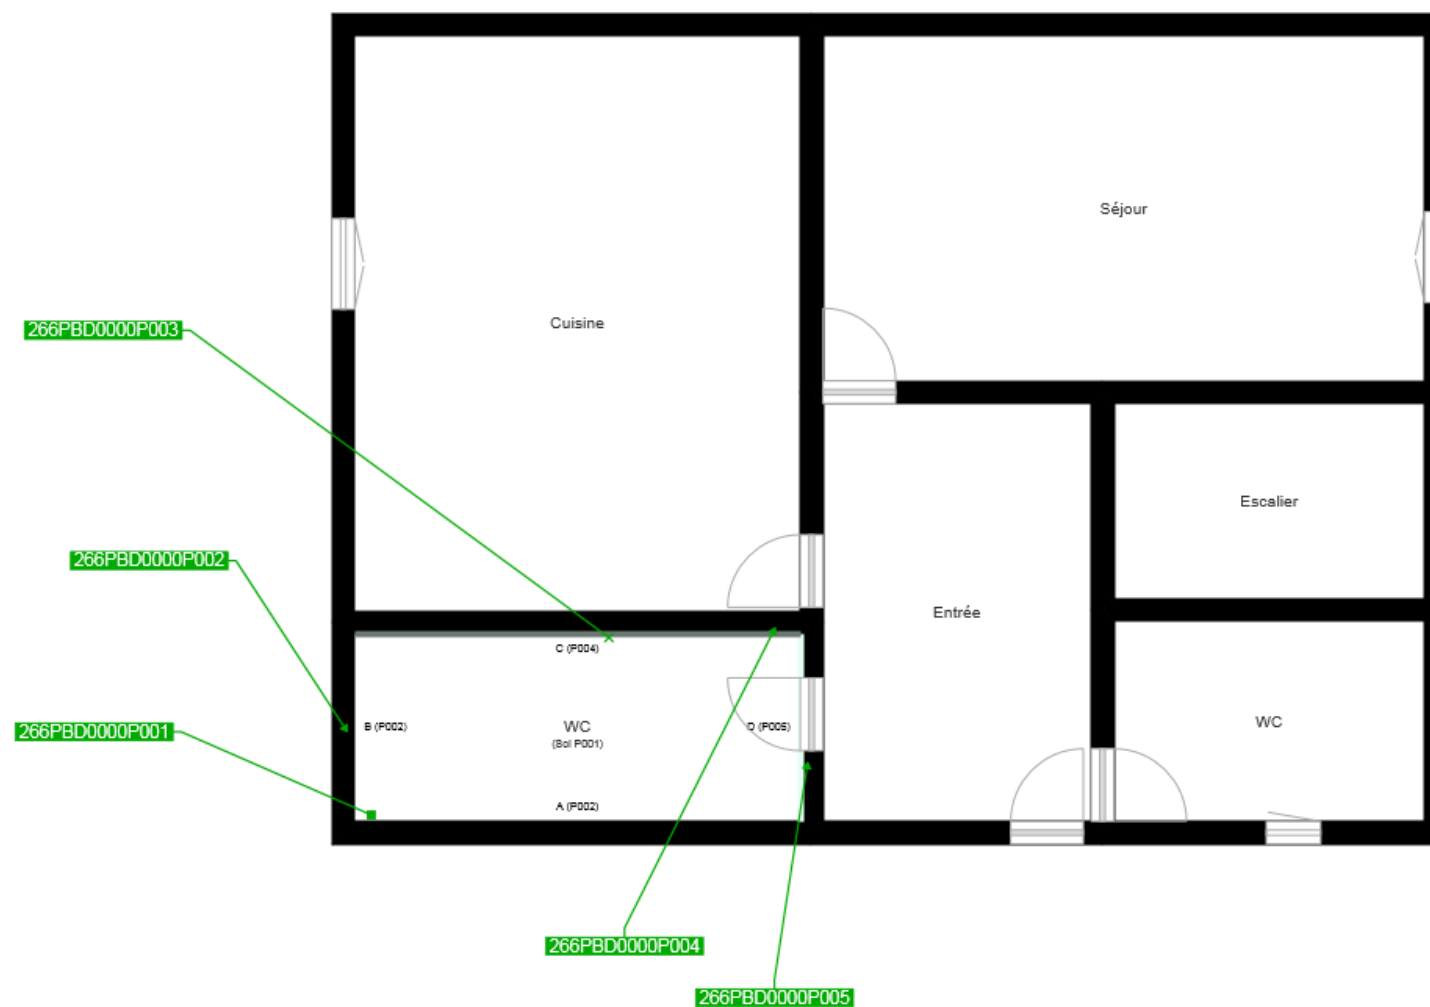
Cloisons Plaques de plâtre
	Murs Bois
	Murs Brique
	Murs périphériques / Plaques de plâtre
	Murs carreaux de plâtre
	Murs Béton / Enduit
	Murs porteurs et/ou mur de refend / Plaques de plâtre
	Murs périphériques / Doublage (plaque de plâtre + isolant)
	Torchis
	Murs Brique / Enduit
	Murs Brique plâtrière
	Murs Pierre
	Murs Machefer

Murs amiantés
	Prélèvements de sol amianté
	Prélèvements de sol non amiantés
	Prélèvements de plafond amiantés
	Prélèvements de plafond non amiantés
	Prélèvements de mur amiantés
	Prélèvements de mur non amiantés
	Autres types de prélèvements amiantés
	Autres types de prélèvements non amiantés
	Sols amiantés
	Plafonds amiantés
	Sols et plafonds amiantés
	Conduits amiantés
	Conduits non amiantés
