## RAPPORT DE REPERAGE DES MATERIAUX ET PRODUITS DE LA LISTE A A INTEGRER AU DOSSIER AMIANTE - PARTIES PRIVATIVES

PROGRAMME 26LAB0202

4 RUE DE L' IDALIE

MODULE 26LAB0202  
77320 LA FERTE GAUCHER

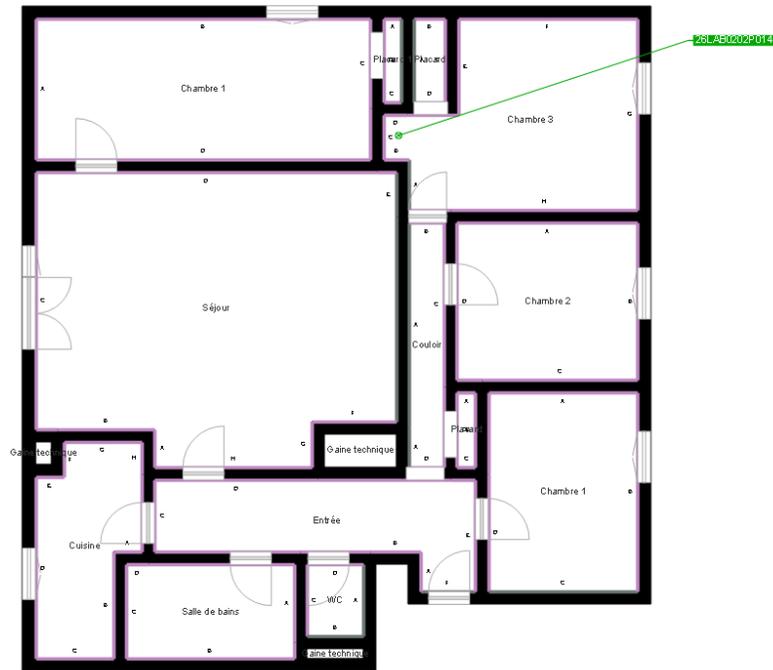
## ANNEXE 2 – CROQUIS DE LOCALISATION DE PRELEVEMENTS

Cloisons Plaques de plâtre
	Murs Bois
	Murs Brique
	Murs périphériques / Plaques de plâtre
	Murs carreaux de plâtre
	Murs Béton / Enduit
	Murs porteurs et/ou mur de refend / Plaques de plâtre
	Murs périphériques / Doublage (plaque de plâtre + isolant)
	Torchis
	Murs Brique / Enduit
	Murs Brique plâtrière
	Murs Pierre
	Murs Machefer

<b>Murs amiantés</b>
	<b>Prélèvements de sol amianté</b>
	<b>Prélèvements de sol non amiantés</b>
	<b>Prélèvements de plafond amiantés</b>
	<b>Prélèvements de plafond non amiantés</b>
	<b>Prélèvements de mur amiantés</b>
	<b>Prélèvements de mur non amiantés</b>
	<b>Autres types de prélèvements amiantés</b>
	<b>Autres types de prélèvements non amiantés</b>
	<b>Sols amiantés</b>
	<b>Plafonds amiantés</b>
	<b>Sols et plafonds amiantés</b>
	<b>Conduits amiantés</b>
	<b>Conduits non amiantés</b>
