# Rapport de repérage des matériaux et produits contenant de l'amiante avant réalisation de travaux dans un immeuble bâti

8 Rue des Ecoles - Logement 3 - ESC AC -R+1  
77370 NANGIS

## CONCLUSION DU RAPPORT :

Dans le cadre de la mission objet du présent rapport, il n'a pas été repéré de matériaux et produits contenant de l'amiante

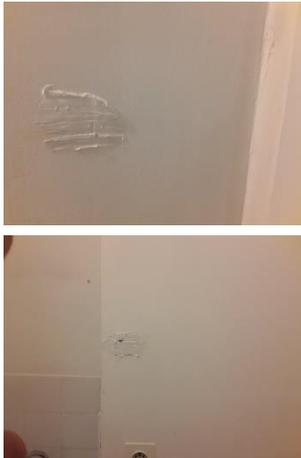
Identification : P001
Pièce et étage : Cuisine R+1
Localisation : Mur D
Parties d'ouvrages ou de composants : Autres (Enduit / Peinture)
Descriptif Laboratoire : Peinture non séparable + enduit plâtreux beige en vrac + carton non séparable
Résultat (justification) : Amiante non détectée (RESULTAT ANALYSE)

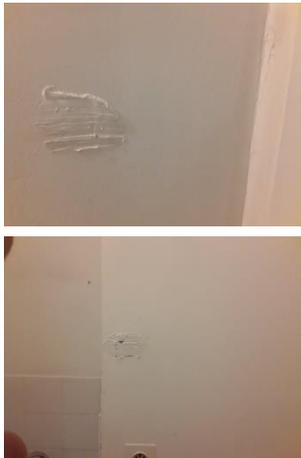
Identification : P002
Pièce et étage : Cuisine R+1
Localisation : Mur B
Parties d'ouvrages ou de composants : Autres (Enduit / Peinture)
Descriptif Laboratoire : Peinture non séparable + enduit plâtreux blanc en vrac avec couche cartonnée
Résultat (justification) : Amiante non détectée (RESULTAT ANALYSE)
