Rapport de repérage des matériaux et produits contenant de l'amiante avant réalisation de travaux dans un immeuble bâti

45 Rue du 8 mai 1945 - Logement 2 - ESC AV - RC
77320 FERTE GAUCHER

Date du rapport : 27/01/2020

26LAV0002 27/01/2020 - 11:29

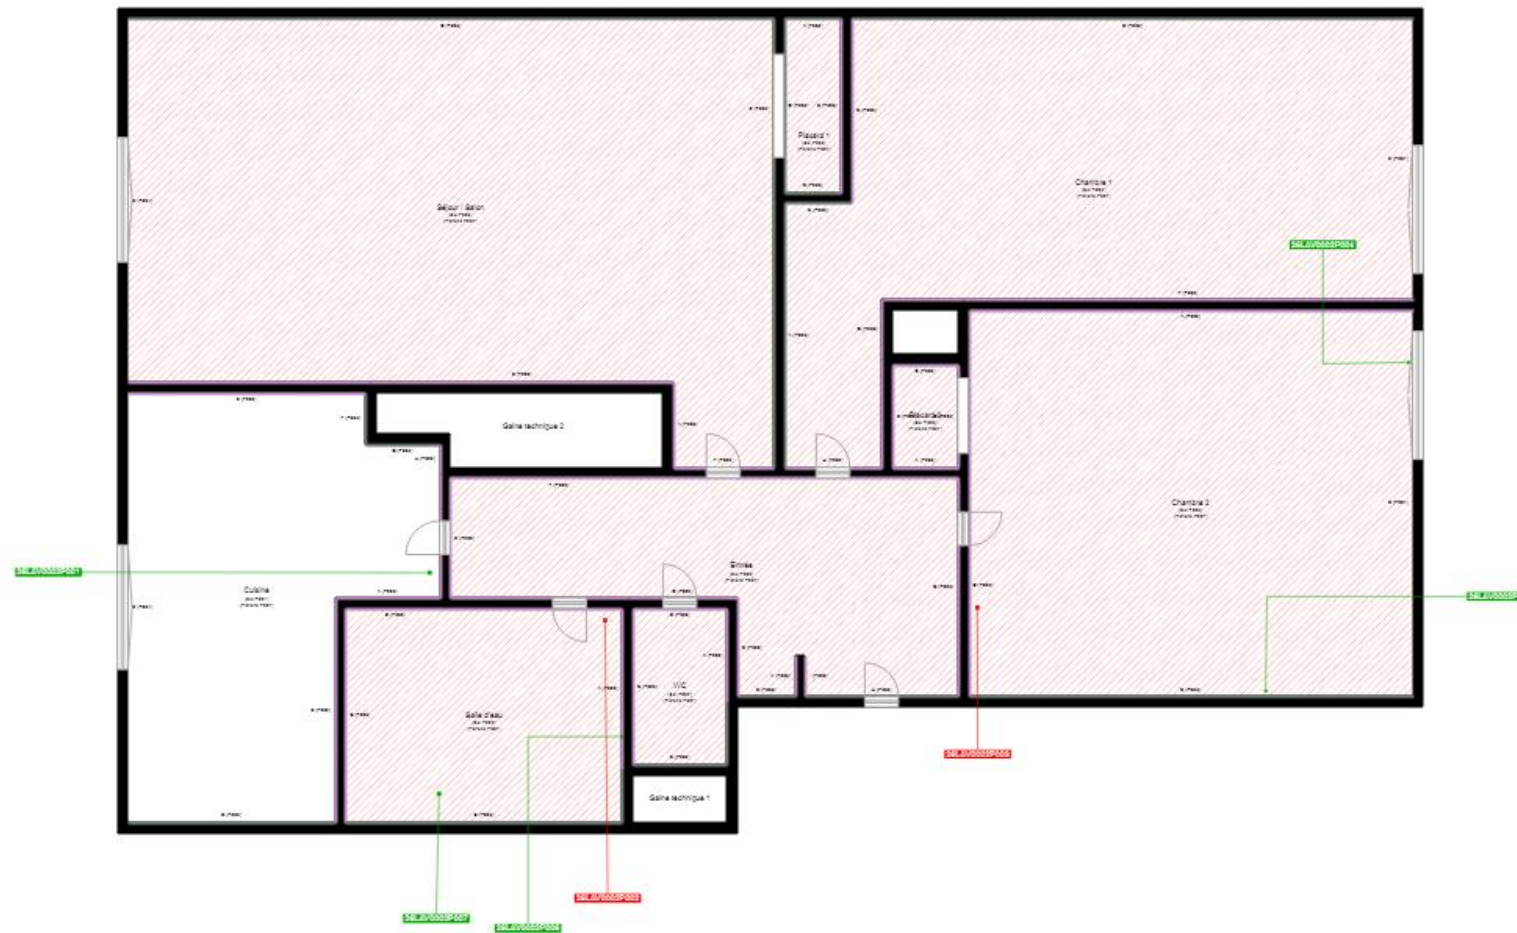
PLANCHE DE REPERAGE

Pièce et Etage	Ouvrage ou composant de la construction	Localisation	Partie d'ouvrage ou de composant à inspecter ou à sonder	Identification	Justification
Salle d'eau - RC	Autres	Sol	Revêtement souple	P002 (Fr2)	RESULTAT ANALYSE
WC - RC	Autres	Sol	Revêtement souple	P002 (Fr2)	ZPSO
Chambre 2 - RC	Autres	Sol	Revêtement souple	P003 (Fr1)	RESULTAT ANALYSE
Chambre 1 - RC	Autres	Sol	Revêtement souple	P003 (Fr1)	ZPSO
Entrée - RC	Autres	Sol	Revêtement souple	P003 (Fr1)	ZPSO
Placard 1 - RC	Autres	Sol	Revêtement souple	P003 (Fr1)	ZPSO
Placard 2 - RC	Autres	Sol	Revêtement souple	P003 (Fr1)	ZPSO
Séjour / Salon - RC	Autres	Sol	Revêtement souple	P003 (Fr1)	ZPSO

Bien : 26LAV0002 - 45 Rue du 8 mai
1945 - Logement 2 - ESC AV - RC
77320 FERTE GAUCHER
