RAPPORT DE MISSION DE REPERAGE DES MATERIAUX ET PRODUITS CONTENANT DE L'AMIANTE AVANT TRAVAUX

13 RUE DU 8 MAI 1945 ESC AF
26LAF0302 (26LAF0302)
77320 LA FERTE GAUCHER

Rénovation complète du logement (sol, murs et plafond, faïence et plinthes).

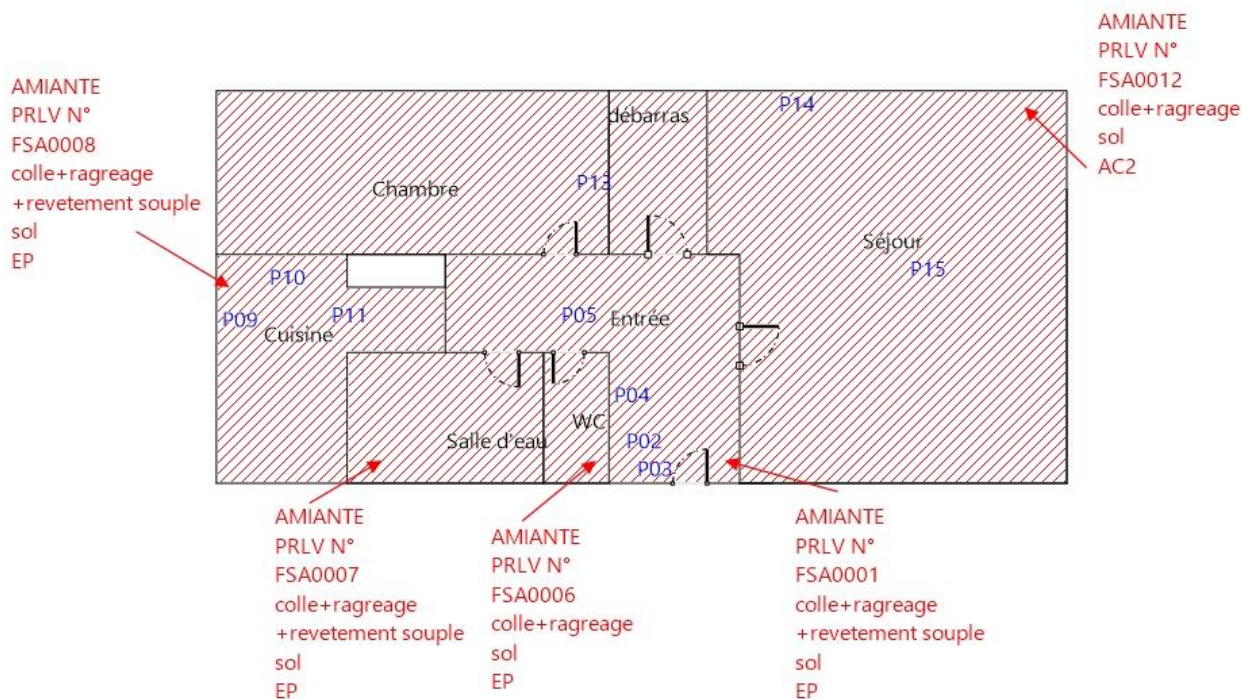
6. CROQUIS DE REPERAGE

Planche (croquis) de repérage technique effectué par le cabinet : ALLODIAGNOSTIC, auteur : Frederic SAGET
Dossier n° 860847 du
Adresse du bien : 13 RUE DU 8 MAI 1945 ESC AF 26LAF0302 (26LAF0302) 77320 LA FERTE GAUCHER

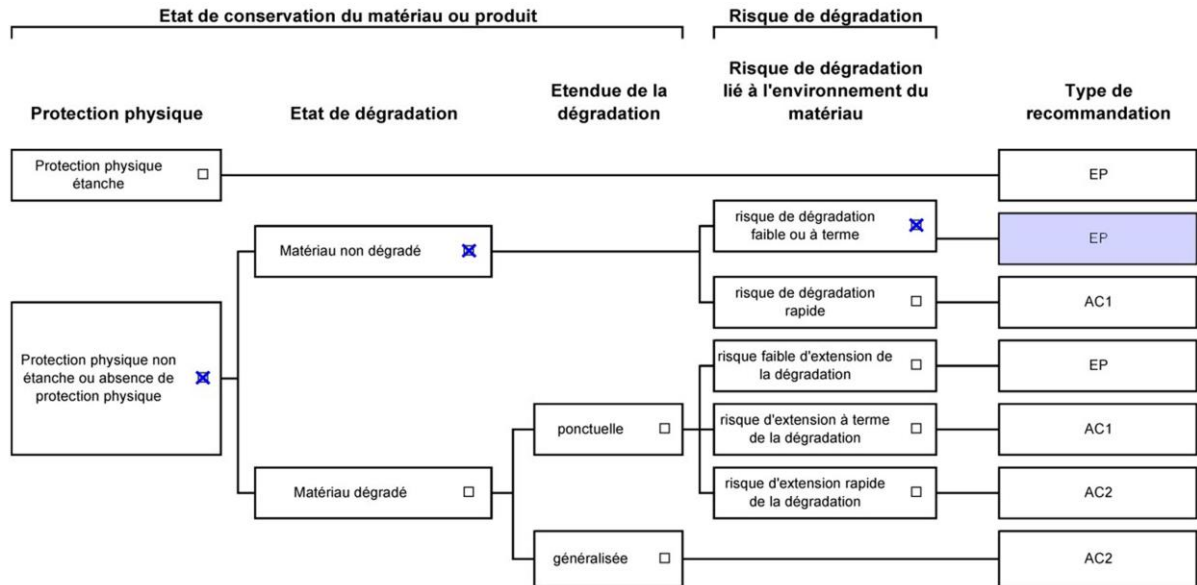
Dossier n° 860847
Date de l'évaluation : 24/04/2017
Bâtiment / local ou zone homogène : 3ème étage - WC
Identifiant Matériau : 0006
Matériau : Substrat : Colle + Ragréage
Résultat Score EP (Z-III-RF)

EP : Surveiller l'évolution de l'état de conservation.
AC1 : Recouvrir le matériau d'une couche de protection.
AC2 : Supprimer ou remplacer le composant.

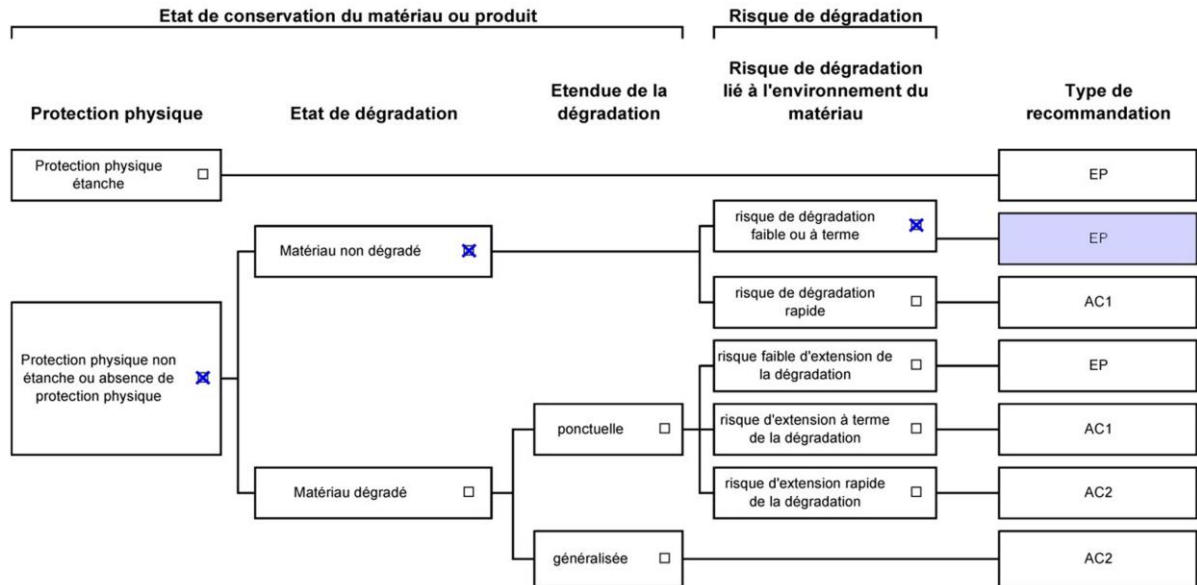
Dossier n° 860847

Bâtiment / local ou zone homogène : 3ème étage - Cuisine

Identifiant Matériau : 0008

Matériau : Substrat : Colle + Ragréage - Revêtement : Revêtement souple

Résultat Score EP (Z-III-RF)

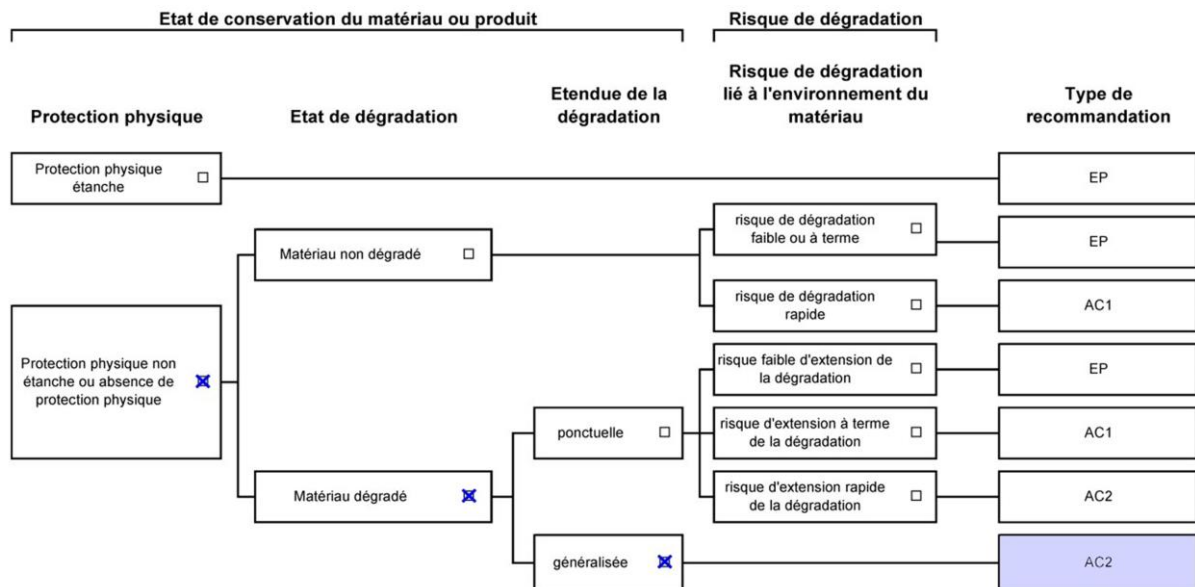
Dossier n° 860847

3ème étage - Chambre	Identifiant: 0012 Prélèvement: 860847/FSA0012-240417 Description: Substrat : Colle + Ragréage Composant de la construction: Sol Partie à sonder: Substrat : Colle + Ragréage	Présence d'amiante (Après analyse en laboratoire)	Score AC2 (Z-I)

Bâtiment / local ou zone homogène : 3ème étage - Chambre

Identifiant Matériau : 0012

Matériau : Substrat : Colle + Ragréage

Résultat Score AC2 (Z-I)
