Rapport de mission de repérage des matériaux et produits contenant de l'amiante avant réalisation de travaux

LES PARTIES COMMUNES INTERIEURES

**11 RUE DU 8 MAI 1945
77320 LA FERTE GAUCHER**

RAPPORT N° :	26LAE-PCI	Laboratoire d'Analyses :	ITGA
Repérage réalisé le :	30/08/2017	Adresse laboratoire :	3 RUE ARMAND HERPIN LACROIX - CS 46537 35065 RENNES CEDEX
Accompagnateur :		Numéro d'accréditation :	1-5967
Par :	Tristan BRUNIOT	Organisme d'assurance professionnelle :	ALLIANZ
N° certificat :	CPDI 3541	Adresse assurance :	Direction Opérations Entreprises 5C Esplanade Charles de Gaulle 33081 BORDEAUX CEDEX
Date d'obtention :	06/08/2015	N° de contrat d'assurance :	55897385
Organisme certificateur	I.CERT PARC EDONIA - BAT G - RUE DE LA TERRE VICTORIA - 35760 SAINT GREGOIRE	Date de validité :	31/12/2017

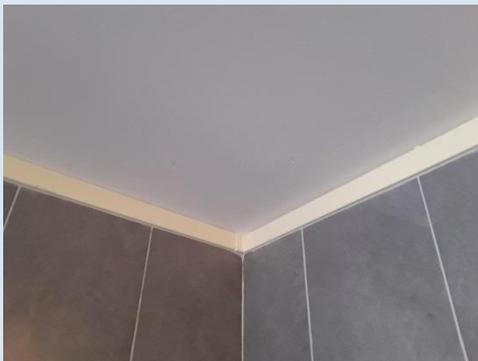
PRELEVEMENT : 26LAE-PCIP001			
NOM DU CLIENT	NUMERO DU DOSSIER		PIECE OU LOCAL
OPH77	26LAE-PCI 30/08/2017		Hall
ELEMENT	DESCRIPTIF DU LABORATOIRE	DATE DE PRELEVEMENT	NOM DE L'OPERATEUR
Enduit plaque de plâtre	Enduit plâtreux blanc en vrac + peinture non séparable	30/08/2017	BRUNOT Tristan
LOCALISATION		RESULTAT	
Plafond		Amiante non détecté	
EMPLACEMENT

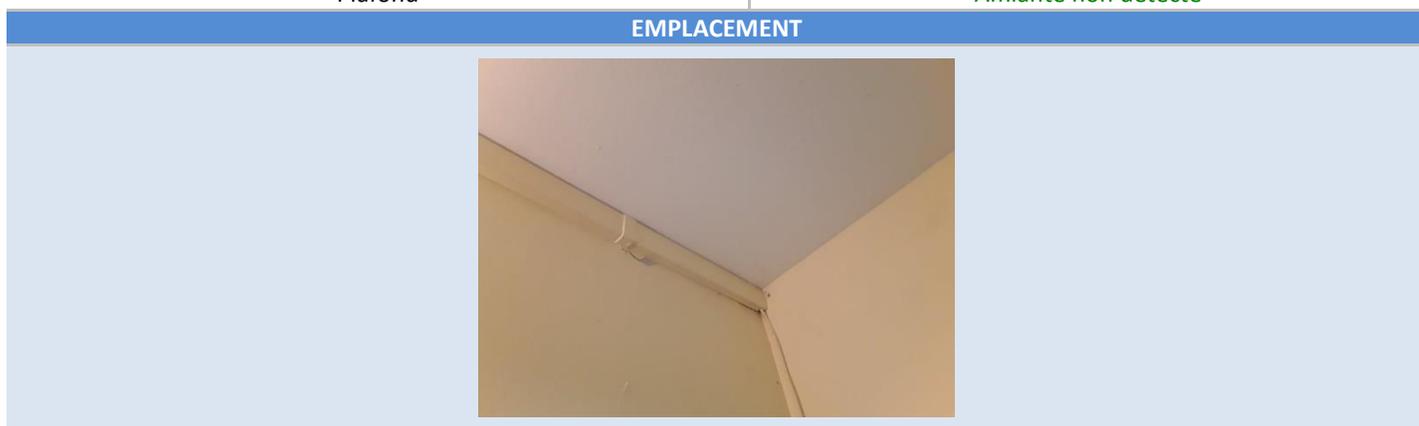
PRELEVEMENT : 26LAE-PCIP002			
NOM DU CLIENT	NUMERO DU DOSSIER		PIECE OU LOCAL
OPH77	26LAE-PCI 30/08/2017		Dégagement
ELEMENT	DESCRIPTIF DU LABORATOIRE	DATE DE PRELEVEMENT	NOM DE L'OPERATEUR
Enduit béton	Enduit plâtreux blanc en vrac + peinture non séparable	30/08/2017	BRUNIoT Tristan
LOCALISATION		RESULTAT	
Plafond		Amiante non détecté

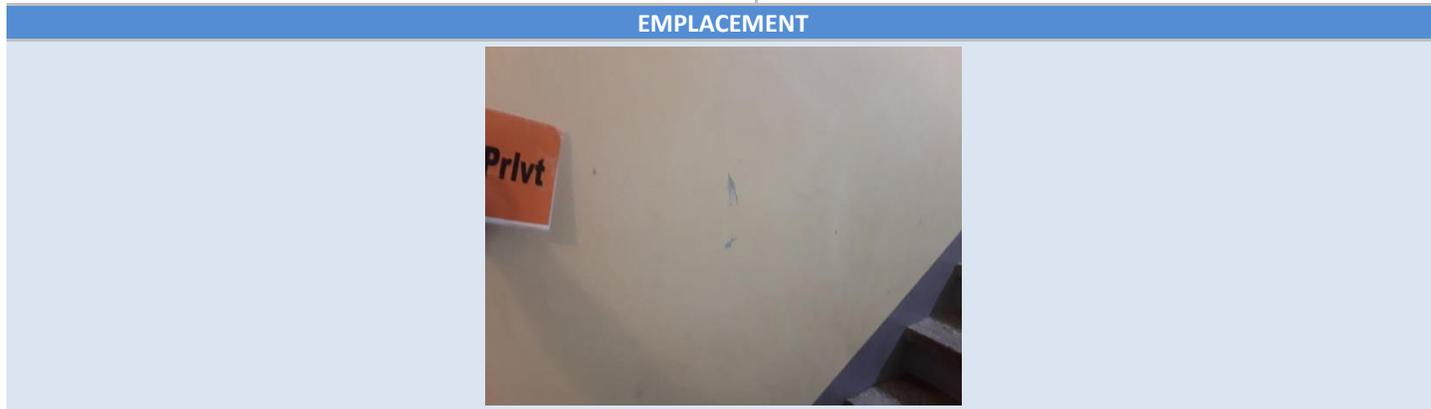
PRELEVEMENT : 26LAE-PCIP003			
NOM DU CLIENT	NUMERO DU DOSSIER		PIECE OU LOCAL
OPH77	26LAE-PCI 30/08/2017		Demi-Paliers
ELEMENT	DESCRIPTIF DU LABORATOIRE	DATE DE PRELEVEMENT	NOM DE L'OPERATEUR
Enduit béton	Enduit plâtreux blanc en faible quantité en vrac non séparable + peintures multiples non séparable	30/08/2017	BRUNIoT Tristan
LOCALISATION		RESULTAT	
Mur B		Amiante non détecté

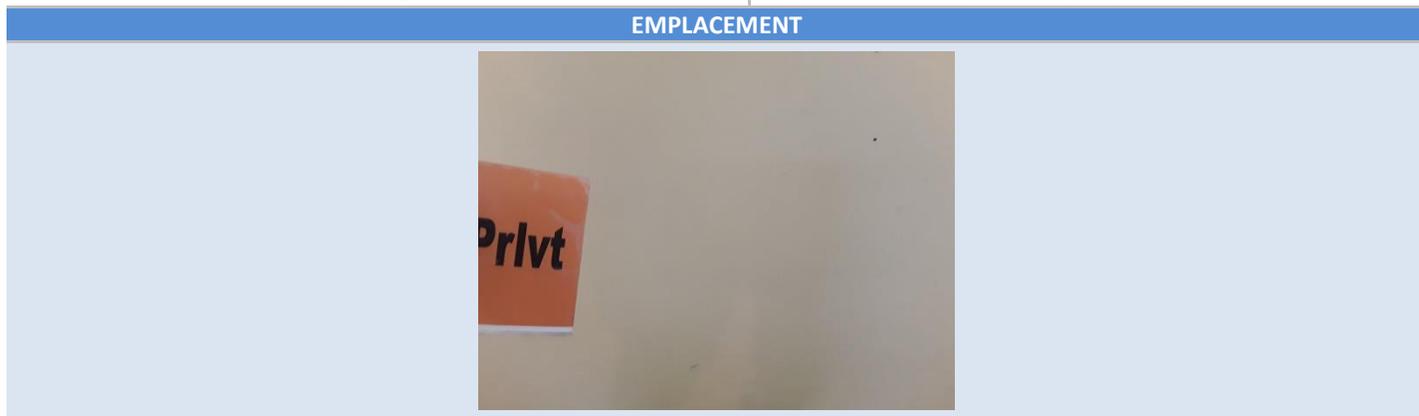
PRELEVEMENT : 26LAE-PCIP004			
NOM DU CLIENT	NUMERO DU DOSSIER		PIECE OU LOCAL
OPH77	26LAE-PCI 30/08/2017		Demi-Paliers
ELEMENT	DESCRIPTIF DU LABORATOIRE	DATE DE PRELEVEMENT	NOM DE L'OPERATEUR
Enduit béton	Enduit gris en vrac hétérogène non séparable + peintures multiples non séparable	30/08/2017	BRUNOT Tristan
LOCALISATION		RESULTAT	
Mur B		Amiante non détecté

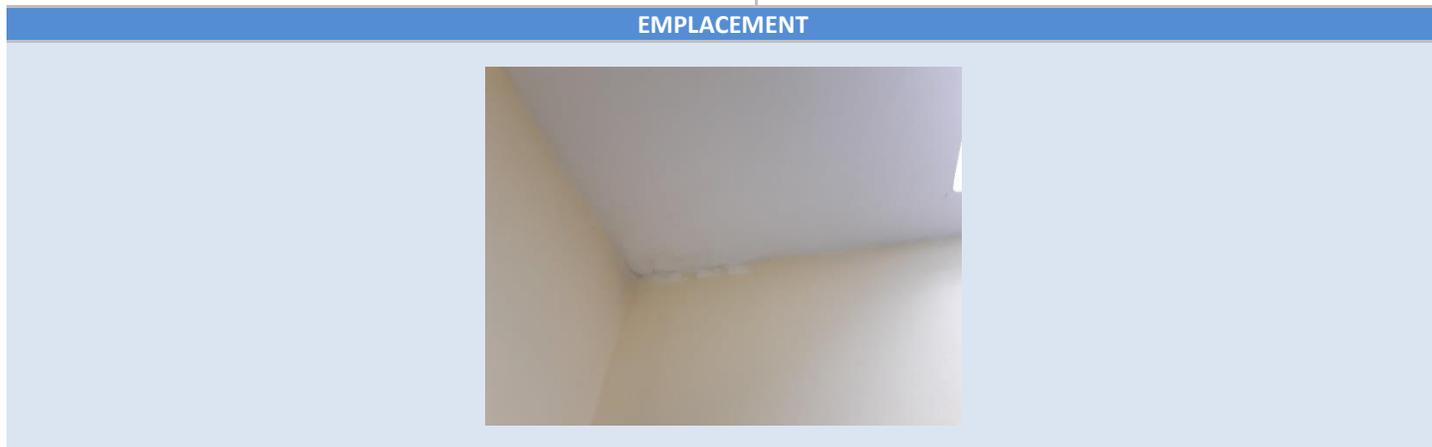
PRELEVEMENT : 26LAE-PCIP005			
NOM DU CLIENT	NUMERO DU DOSSIER		PIECE OU LOCAL
OPH77	26LAE-PCI 30/08/2017		Palier 3
ELEMENT	DESCRIPTIF DU LABORATOIRE	DATE DE PRELEVEMENT	NOM DE L'OPERATEUR
Enduit béton	Enduit plâtreux blanc en vrac + peinture non séparable	30/08/2017	BRUNOT Tristan
LOCALISATION		RESULTAT	
Plafond		Amiante non détecté
