Rapport de mission de repérage des matériaux et produits contenant de l'amiante avant réalisation de travaux

LES PARTIES COMMUNES INTERIEURES

**13 RUE DU 8 MAI 1945
77320 LA FERTE GAUCHER**

RAPPORT N° :	26LAF-PCI	Laboratoire d'Analyses :	ITGA
Repérage réalisé le :	30/08/2017	Adresse laboratoire :	3 RUE ARMAND HERPIN LACROIX - CS 46537 35065 RENNES CEDEX
Accompagnateur :		Numéro d'accréditation :	1-5967
Par :	Tristan BRUNOT	Organisme d'assurance professionnelle :	ALLIANZ
N° certificat :	CPDI 3541	Adresse assurance :	Direction Opérations Entreprises 5C Esplanade Charles de Gaulle 33081 BORDEAUX CEDEX
Date d'obtention :	06/08/2015	N° de contrat d'assurance :	55897385
Organisme certificateur	I.CERT PARC EDONIA - BAT G - RUE DE LA TERRE VICTORIA - 35760 SAINT GREGOIRE	Date de validité :	31/12/2017

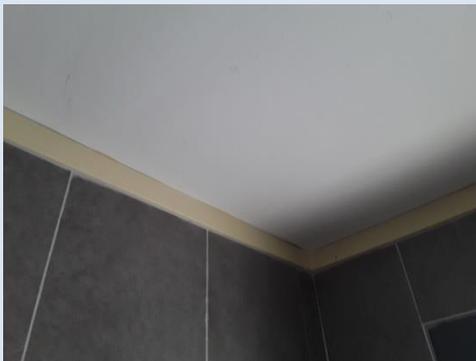
PRELEVEMENT : 26LAF-PCIP001			
NOM DU CLIENT	NUMERO DU DOSSIER		PIECE OU LOCAL
OPH77	26LAF-PCI 30/08/2017		Hall
ELEMENT	DESCRIPTIF DU LABORATOIRE	DATE DE PRELEVEMENT	NOM DE L'OPERATEUR
Enduit plaque de plâtre	Enduit plâtreux blanc en vrac non séparable + peinture non séparable + carton en faible quantité non séparable	30/08/2017	BRUNOT Tristan
LOCALISATION		RESULTAT	
Plafond		Amiante non détecté	
EMPLACEMENT

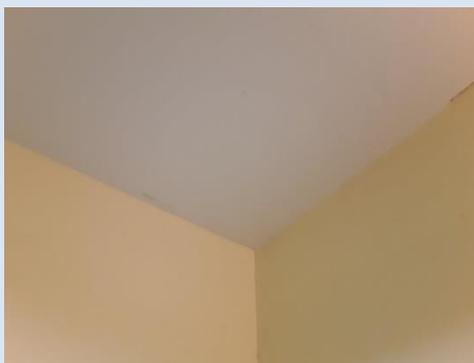
PRELEVEMENT : 26LAF-PCIP002			
NOM DU CLIENT	NUMERO DU DOSSIER		PIECE OU LOCAL
OPH77	26LAF-PCI 30/08/2017		Dégagement
ELEMENT	DESCRIPTIF DU LABORATOIRE	DATE DE PRELEVEMENT	NOM DE L'OPERATEUR
Enduit béton	Enduit plâtreux blanc en vrac non séparable + peinture non séparable	30/08/2017	BRUNOT Tristan
LOCALISATION		RESULTAT	
Plafond		Amiante non détecté

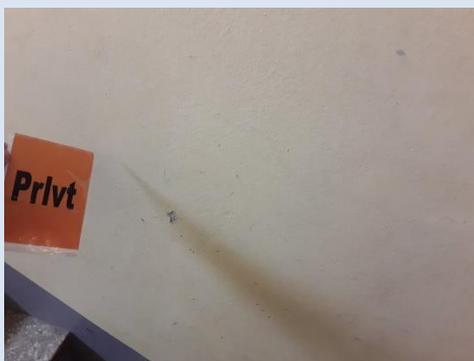
PRELEVEMENT : 26LAF-PCIP003			
NOM DU CLIENT	NUMERO DU DOSSIER		PIECE OU LOCAL
OPH77	26LAF-PCI 30/08/2017		Demi-Paliers
ELEMENT	DESCRIPTIF DU LABORATOIRE	DATE DE PRELEVEMENT	NOM DE L'OPERATEUR
Enduit béton	Enduit gris en vrac non séparable + peintures multiples non séparable	30/08/2017	BRUNOT Tristan
LOCALISATION		RESULTAT	
Mur C		Amiante non détecté

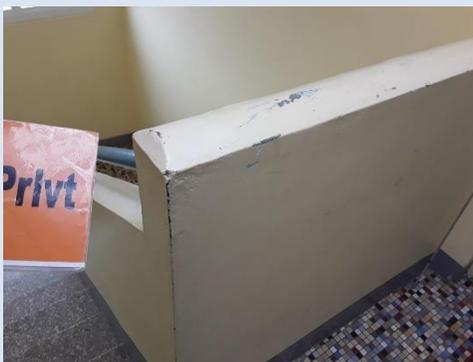
PRELEVEMENT : 26LAF-PCIP004			
NOM DU CLIENT	NUMERO DU DOSSIER		PIECE OU LOCAL
OPH77	26LAF-PCI 30/08/2017		Demi-Paliers
ELEMENT	DESCRIPTIF DU LABORATOIRE	DATE DE PRELEVEMENT	NOM DE L'OPERATEUR
Enduit béton	Enduit plâtreux blanc en faible quantité en vrac non séparable + peintures multiples en faible quantité non séparable	30/08/2017	BRUNOT Tristan
LOCALISATION		RESULTAT	
Mur B		Amiante non détecté

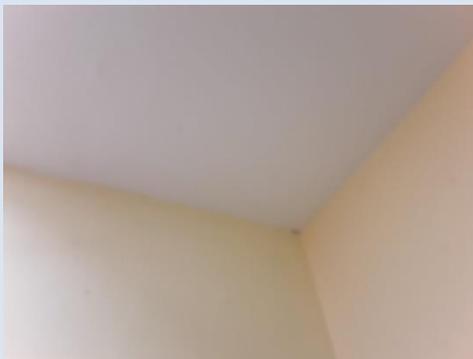
PRELEVEMENT : 26LAF-PCIP005			
NOM DU CLIENT	NUMERO DU DOSSIER		PIECE OU LOCAL
OPH77	26LAF-PCI 30/08/2017		Palier 3
ELEMENT	DESCRIPTIF DU LABORATOIRE	DATE DE PRELEVEMENT	NOM DE L'OPERATEUR
Enduit béton	Matériau gris en faible quantité en vrac non séparable + enduit plâtreux blanc en faible quantité en vrac non séparable + peinture en faible quantité non séparable	30/08/2017	BRUNOT Tristan
LOCALISATION		RESULTAT	
Plafond		Amiante non détecté
