## Rapport de mission de repérage des matériaux et produits contenant de l'amiante avant réalisation de travaux

### LES PARTIES COMMUNES INTERIEURES

**19 RUE DU 8 MAI 1945  
77320 LA FERTE GAUCHER**

RAPPORT N° :	26LAI-PCI	Laboratoire d'Analyses :	ITGA
Repérage réalisé le :	30/08/2017	Adresse laboratoire :	3 RUE ARMAND HERPIN LACROIX - CS 46537 35065 RENNES CEDEX
Accompagnateur :		Numéro d'accréditation :	1-5967
Par :	Tristan BRUNOT	Organisme d'assurance professionnelle :	ALLIANZ
N° certificat :	CPDI 3541	Adresse assurance :	Direction Opérations Entreprises 5C Esplanade Charles de Gaulle 33081 BORDEAUX CEDEX
Date d'obtention :	06/08/2015	N° de contrat d'assurance :	55897385
Organisme certificateur	I.CERT PARC EDONIA - BAT G - RUE DE LA TERRE VICTORIA - 35760 SAINT GREGOIRE	Date de validité :	31/12/2017

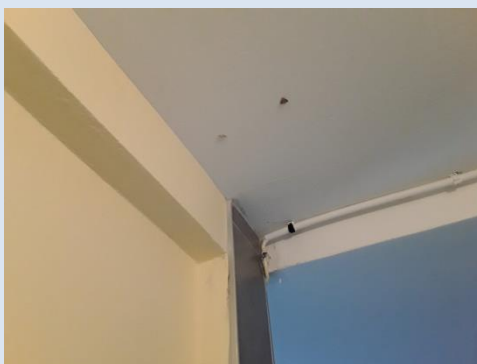
PRELEVEMENT : 26LAI-PCIP002			
NOM DU CLIENT	NUMERO DU DOSSIER		PIECE OU LOCAL
OPH77	26LAI-PCI 30/08/2017		Dégagement
ELEMENT	DESCRIPTIF DU LABORATOIRE	DATE DE PRELEVEMENT	NOM DE L'OPERATEUR
Enduit béton	Enduit plâtreux blanc en vrac + peinture non séparable	30/08/2017	BRUNOT Tristan
LOCALISATION		RESULTAT	
Plafond		Amiante non détecté

Commande	26LAI-PCI
Dossier client	26LAI-PCI - Travaux de peinture des cages d'escaliers 77 Diverses adresses
Echantillon	26LAI-PCIP002 / LES PARTIES COMMUNES INTERIEURES - Plafonds - Voir commentaire - Enduit Peinture / Dégagement Plafond Enduit béton
Description ITGA	Enduit plâtreux blanc en vrac / Peinture

Fraction Analysée	Technique analytique et date d'analyse	Résultat	Type d'amiante	Nb de préparations
▶ Enduit plâtreux blanc en vrac + peinture non séparable	META le 06/09/2017	Amiante non détecté	---	1

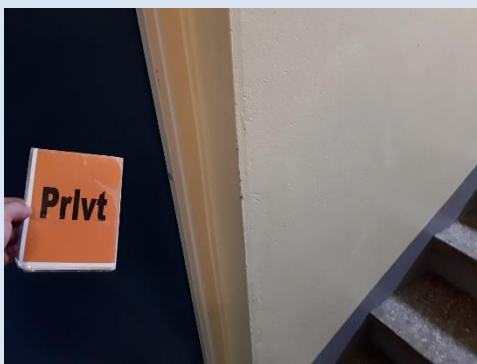
PRELEVEMENT : 26LAI-PCIP003			
NOM DU CLIENT	NUMERO DU DOSSIER		PIECE OU LOCAL
OPH77	26LAI-PCI 30/08/2017		Dégagement
ELEMENT	DESCRIPTIF DU LABORATOIRE	DATE DE PRELEVEMENT	NOM DE L'OPERATEUR
Enduit béton	Enduit gris en vrac non séparable + peinture non séparable	30/08/2017	BRUNOT Tristan
LOCALISATION		RESULTAT	
Mur B		Amiante non détecté

Commande	26LAI-PCI
Dossier client	26LAI-PCI - Travaux de peinture des cages d'escaliers 77 Diverses adresses
Echantillon	26LAI-PCIP003 / LES PARTIES COMMUNES INTERIEURES - Murs - Voir commentaire - Enduit Peinture / Dégagement Mur B Enduit béton
Description ITGA	Enduit gris en vrac / Peinture

Fraction Analysée	Technique analytique et date d'analyse	Résultat	Type d'amiante	Nb de préparations
Enduit gris en vrac non séparable + peinture non séparable	META le 06/09/2017	Amiante non détecté	---	1

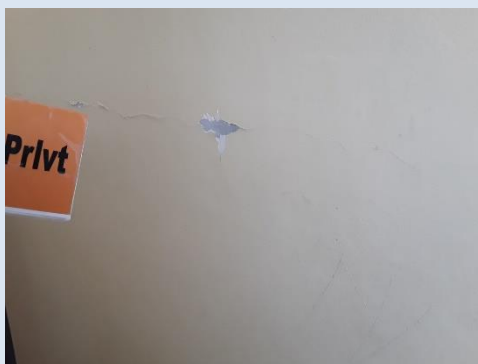
PRELEVEMENT : 26LAI-PCIP004			
NOM DU CLIENT	NUMERO DU DOSSIER		PIECE OU LOCAL
OPH77	26LAI-PCI 30/08/2017		Demi-Paliers
ELEMENT	DESCRIPTIF DU LABORATOIRE	DATE DE PRELEVEMENT	NOM DE L'OPERATEUR
Enduit béton	Enduit plâtreux blanc en vrac + peinture non séparable	30/08/2017	BRUNOT Tristan
LOCALISATION		RESULTAT	
Mur B		Amiante non détecté

Commande	26LAI-PCI
Dossier client	26LAI-PCI - Travaux de peinture des cages d'escaliers 77 Diverses adresses
Echantillon	26LAI-PCIP004 / LES PARTIES COMMUNES INTERIEURES - Murs - Voir commentaire - Enduit Peinture / Demi-Paliers Mur B Enduit béton
Description ITGA	Enduit plâtreux blanc en vrac / Peinture

Fraction Analysée	Technique analytique et date d'analyse	Résultat	Type d'amiante	Nb de préparations
Enduit plâtreux blanc en vrac + peinture non séparable	META le 06/09/2017	Amiante non détecté	---	1

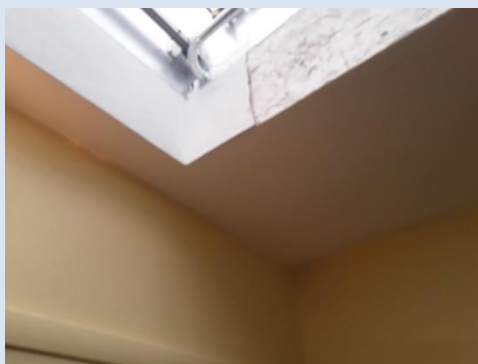
PRELEVEMENT : 26LAI-PCIP005			
NOM DU CLIENT	NUMERO DU DOSSIER		PIECE OU LOCAL
OPH77	26LAI-PCI 30/08/2017		Palier 3
ELEMENT	DESCRIPTIF DU LABORATOIRE	DATE DE PRELEVEMENT	NOM DE L'OPERATEUR
Enduit béton	Enduit plâtreux blanc en vrac + peinture non séparable + matériau gris en vrac non séparable	30/08/2017	BRUNOT Tristan
LOCALISATION		RESULTAT	
Plafond		Amiante non détecté

Commande	26LAI-PCI
Dossier client	26LAI-PCI - Travaux de peinture des cages d'escaliers 77 Diverses adresses
Echantillon	26LAI-PCIP005 / LES PARTIES COMMUNES INTERIEURES - Plafonds - Voir commentaire - Enduit Peinture / Palier 3 Plafond Enduit béton
Description ITGA	Enduit plâtreux blanc en vrac / Peinture / Matériau gris en vrac

Fraction Analysée	Technique analytique et date d'analyse	Résultat	Type d'amiante	Nb de préparations
Enduit plâtreux blanc en vrac + peinture non séparable + matériau gris en vrac non séparable	META le 06/09/2017	Amiante non détecté	---	1
