Rapport de mission de repérage des matériaux et produits contenant de l'amiante avant réalisation de travaux

LES PARTIES COMMUNES INTERIEURES

**25 RUE DU 8 MAI 1945
77320 LA FERTE GAUCHER**

RAPPORT N° :	26LAL-PCI	Laboratoire d'Analyses :	ITGA
Repérage réalisé le :	31/08/2017	Adresse laboratoire :	3 RUE ARMAND HERPIN LACROIX - CS 46537 35065 RENNES CEDEX
Accompagnateur :		Numéro d'accréditation :	1-5967
Par :	Tristan BRUNOT	Organisme d'assurance professionnelle :	ALLIANZ
N° certificat :	CPDI 3541	Adresse assurance :	Direction Opérations Entreprises 5C Esplanade Charles de Gaulle 33081 BORDEAUX CEDEX
Date d'obtention :	06/08/2015	N° de contrat d'assurance :	55897385
Organisme certificateur	I.CERT PARC EDONIA - BAT G - RUE DE LA TERRE VICTORIA - 35760 SAINT GREGOIRE	Date de validité :	31/12/2017

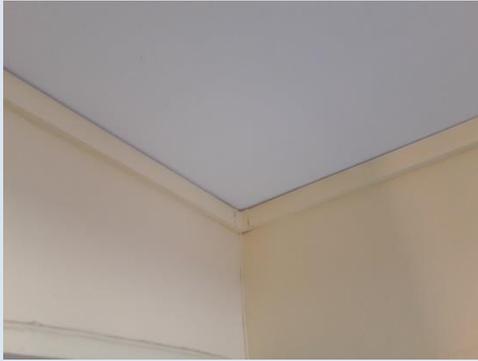
PRELEVEMENT : 26LAL-PCIP001			
NOM DU CLIENT	NUMERO DU DOSSIER		PIECE OU LOCAL
OPH77	26LAL-PCI 31/08/2017		Hall
ELEMENT	DESCRIPTIF DU LABORATOIRE	DATE DE PRELEVEMENT	NOM DE L'OPERATEUR
Enduit plaque de plâtre	Enduit plâtreux blanc en vrac non séparable + peinture non séparable	31/08/2017	BRUNIOT Tristan
LOCALISATION		RESULTAT	
Plafond		Amiante non détecté	
EMPLACEMENT

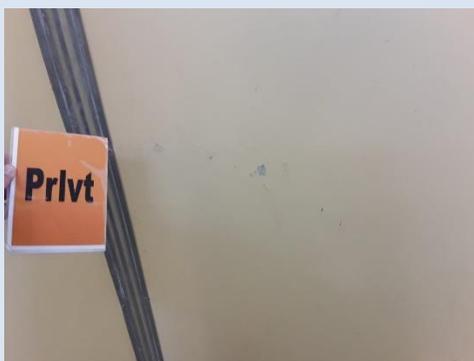
PRELEVEMENT : 26LAL-PCIP004			
NOM DU CLIENT	NUMERO DU DOSSIER		PIECE OU LOCAL
OPH77	26LAL-PCI 31/08/2017		Demi-Paliers
ELEMENT	DESCRIPTIF DU LABORATOIRE	DATE DE PRELEVEMENT	NOM DE L'OPERATEUR
Enduit béton	Matériau gris en vrac non séparable + enduit plâtreux blanc en vrac non séparable + peinture non séparable	31/08/2017	BRUNOT Tristan
LOCALISATION		RESULTAT	
Mur B		Amiante non détecté
