Rapport de mission de repérage des matériaux et produits contenant de l'amiante avant réalisation de travaux

LES PARTIES COMMUNES INTERIEURES

**29 RUE DU 8 MAI 1945
77320 LA FERTE GAUCHER**

RAPPORT N° :	26LAN-PCI	Laboratoire d'Analyses :	ITGA
Repérage réalisé le :	31/08/2017	Adresse laboratoire :	3 RUE ARMAND HERPIN LACROIX - CS 46537 35065 RENNES CEDEX
Accompagnateur :		Numéro d'accréditation :	1-5967
Par :	Tristan BRUNIOT	Organisme d'assurance professionnelle :	ALLIANZ
N° certificat :	CPDI 3541	Adresse assurance :	Direction Opérations Entreprises 5C Esplanade Charles de Gaulle 33081 BORDEAUX CEDEX
Date d'obtention :	06/08/2015	N° de contrat d'assurance :	55897385
Organisme certificateur	I.CERT PARC EDONIA - BAT G - RUE DE LA TERRE VICTORIA - 35760 SAINT GREGOIRE	Date de validité :	31/12/2017

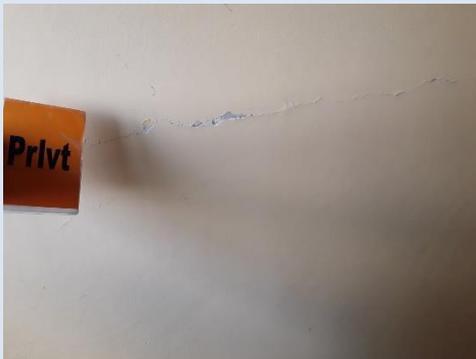
PRELEVEMENT : 26LAN-PCIP003			
NOM DU CLIENT	NUMERO DU DOSSIER		PIECE OU LOCAL
OPH77	26LAN-PCI 31/08/2017		Demi-Paliers
ELEMENT	DESCRIPTIF DU LABORATOIRE	DATE DE PRELEVEMENT	NOM DE L'OPERATEUR
Enduit béton	Enduit plâtreux blanc en vrac + peinture non séparable	31/08/2017	BRUNOT Tristan
LOCALISATION		RESULTAT	
Mur A		Amiante non détecté	
EMPLACEMENT

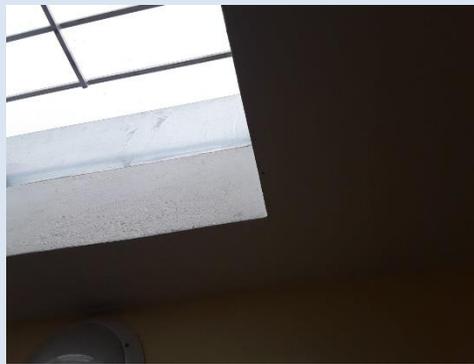
PRELEVEMENT : 26LAN-PCIP004			
NOM DU CLIENT	NUMERO DU DOSSIER		PIECE OU LOCAL
OPH77	26LAN-PCI 31/08/2017		Palier 4
ELEMENT	DESCRIPTIF DU LABORATOIRE	DATE DE PRELEVEMENT	NOM DE L'OPERATEUR
Enduit béton	Enduit plâtreux blanc en vrac non séparable + peinture non séparable + matériau gris en vrac non séparable	31/08/2017	BRUNIoT Tristan
LOCALISATION		RESULTAT	
Plafond		Amiante non détecté	
EMPLACEMENT
