Rapport de mission de repérage des matériaux et produits contenant de l'amiante avant réalisation de travaux

R. 4412-97 modifié par le décret 2012-639 du 4 mai 2012
Norme NF X 46-020

LES PARTIES COMMUNES INTERIEURES

**31 RUE DU 8 MAI 1945
77320 LA FERTE GAUCHER**

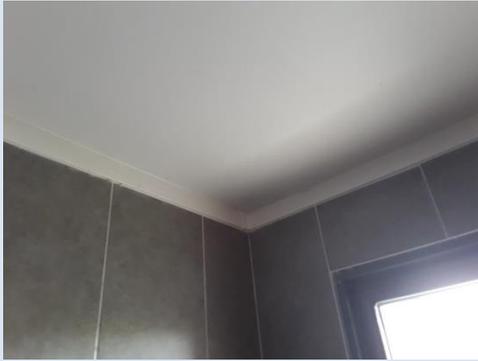
| PRELEVEMENT : 26LAO-PCIP001 | | | |

| PRELEVEMENT : 26LAO-PCIP001 | | | |
|---|--|---|---|
| OPH77 | 26LAO-PCI 31/08/2017 | | Hall |
| Enduit plaque de plâtre | Enduit plâtreux blanc en vrac + peinture non séparable | 31/08/2017 | BRUNOT Tristan |
| Plafond | | Amiante non détecté | |

| Echantillon | 26LAO-PCIP001 / LES PARTIES COMMUNES INTERIEURES - Plafonds - Voir commentaire - Enduit Peinture / Hall Plafond Enduit plaque de plâtre |

| Fraction Analysée | Technique analytique et date d'analyse | Résultat | Type d'amiante | Nb de préparations |
|--|--|---|---|---|
| ▶ Enduit plâtreux blanc en vrac + peinture non séparable | META le 06/09/2017 | Amiante non détecté | --- | 1 |

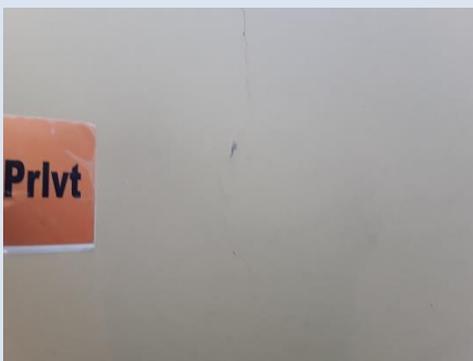
| PRELEVEMENT : 26LAO-PCIP003 | | | |

| PRELEVEMENT : 26LAO-PCIP003 | | | |
|---|---|---|---|
| OPH77 | 26LAO-PCI 31/08/2017 | | Demi-Paliers |
| Enduit béton | Enduit plâtreux blanc en vrac + peinture non séparable + matériau gris en faible quantité non séparable | 31/08/2017 | BRUNOT Tristan |
| Mur C | | Amiante non détecté | |

| Echantillon | 26LAO-PCIP003 / LES PARTIES COMMUNES INTERIEURES - Murs - Voir commentaire - Enduit Peinture / Demi-Paliers Mur C Enduit béton |

| Fraction Analysée | Technique analytique et date d'analyse | Résultat | Type d'amiante | Nb de préparations |
|---|--|---|---|---|
| ▶ Enduit plâtreux blanc en vrac + peinture non séparable + matériau gris en faible quantité non séparable | META le 06/09/2017 | Amiante non détecté | --- | 1 |

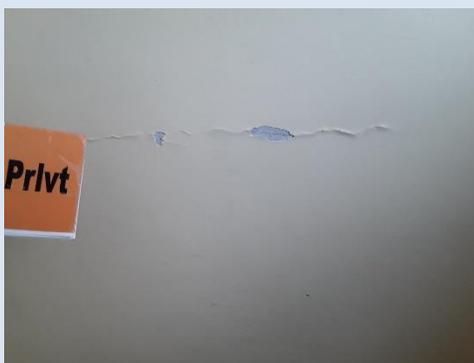
| PRELEVEMENT : 26LAO-PCIP004 | | | |

| PRELEVEMENT : 26LAO-PCIP004 | | | |
|---|---|---|---|
| OPH77 | 26LAO-PCI 31/08/2017 | | Demi-Paliers |
| Enduit béton | Enduit plâtreux blanc en vrac + peinture non séparable + matériau gris en faible quantité non séparable | 31/08/2017 | BRUNIOT Tristan |
| Mur A | | Amiante non détecté | |

| Echantillon | 26LAO-PCIP004 / LES PARTIES COMMUNES INTERIEURES - Murs - Voir commentaire - Enduit Peinture / Demi-Paliers Mur A Enduit béton |

| Fraction Analysée | Technique analytique et date d'analyse | Résultat | Type d'amiante | Nb de préparations |
|---|--|---|---|---|
| ▶ Enduit plâtreux blanc en vrac + peinture non séparable + matériau gris en faible quantité non séparable | META le 06/09/2017 | Amiante non détecté | --- | 1 |
