## Rapport de mission de repérage des matériaux et produits contenant de l'amiante avant réalisation de travaux

R. 4412-97 modifié par le décret 2012-639 du 4 mai 2012  
Norme NF X 46-020

### LES PARTIES COMMUNES INTERIEURES

**33 RUE DU 8 MAI 1945  
77320 LA FERTE GAUCHER**

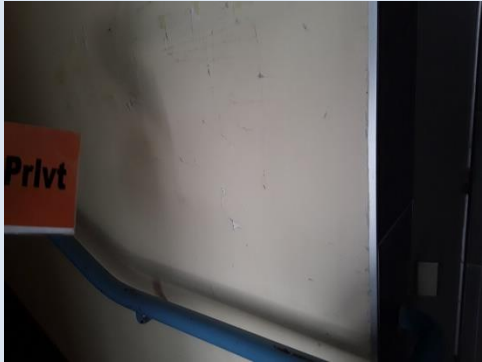
PRELEVEMENT : 26LAP-PCIP001			
NOM DU CLIENT	NUMERO DU DOSSIER		PIECE OU LOCAL
OPH77	26LAP-PCI 31/08/2017		Palier
ELEMENT	DESCRIPTIF DU LABORATOIRE	DATE DE PRELEVEMENT	NOM DE L'OPERATEUR
Enduit béton	Enduit plâtreux blanc en vrac + peintures multiples en faible quantité non séparable	31/08/2017	BRUNOT Tristan
LOCALISATION		RESULTAT	
Mur A		Amiante non détecté	
EMPLACEMENT

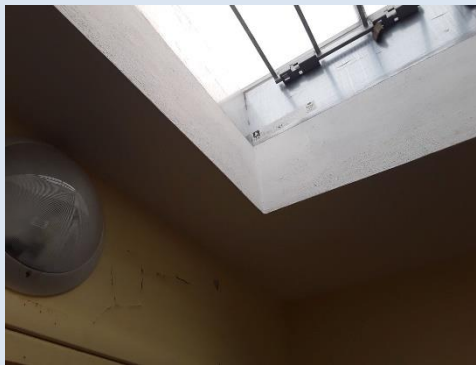
PRELEVEMENT : 26LAP-PCIP004			
NOM DU CLIENT	NUMERO DU DOSSIER		PIECE OU LOCAL
OPH77	26LAP-PCI 31/08/2017		Palier 4
ELEMENT	DESCRIPTIF DU LABORATOIRE	DATE DE PRELEVEMENT	NOM DE L'OPERATEUR
Enduit béton	Enduit gris en vrac non séparable + enduit plâtreux blanc en vrac non séparable + peinture non séparable	31/08/2017	BRUNOT Tristan
LOCALISATION		RESULTAT	
Plafond		Amiante non détecté	
EMPLACEMENT
