Rapport de mission de repérage des matériaux et produits contenant de l'amiante avant réalisation de travaux

LES PARTIES COMMUNES INTERIEURES

**37 RUE DU 8 MAI 1945
77320 LA FERTE GAUCHER**

RAPPORT N° :	26LAR-PCI	Laboratoire d'Analyses :	ITGA
Repérage réalisé le :	31/08/2017	Adresse laboratoire :	3 RUE ARMAND HERPIN LACROIX - CS 46537 35065 RENNES CEDEX
Accompagnateur :		Numéro d'accréditation :	1-5967
Par :	Tristan BRUNOT	Organisme d'assurance professionnelle :	ALLIANZ
N° certificat :	CPDI 3541	Adresse assurance :	Direction Opérations Entreprises 5C Esplanade Charles de Gaulle 33081 BORDEAUX CEDEX
Date d'obtention :	06/08/2015	N° de contrat d'assurance :	55897385
Organisme certificateur	I.CERT PARC EDONIA - BAT G - RUE DE LA TERRE VICTORIA - 35760 SAINT GREGOIRE	Date de validité :	31/12/2017

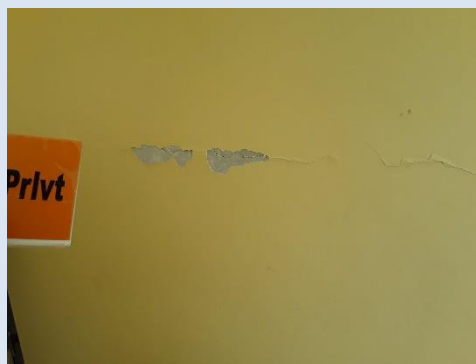
PRELEVEMENT : 26LAR-PCIP003			
NOM DU CLIENT	NUMERO DU DOSSIER		PIECE OU LOCAL
OPH77	26LAR-PCI 31/08/2017		Demi-Paliers
ELEMENT	DESCRIPTIF DU LABORATOIRE	DATE DE PRELEVEMENT	NOM DE L'OPERATEUR
Enduit béton	Enduit plâtreux blanc en vrac + peinture non séparable + matériau gris en faible quantité non séparable	31/08/2017	BRUNIoT Tristan
LOCALISATION		RESULTAT	
Mur B		Amiante non détecté

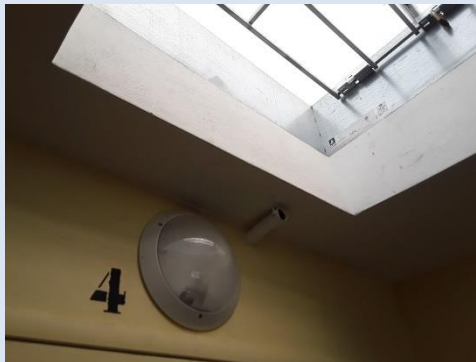
PRELEVEMENT : 26LAR-PCIP004					
NOM DU CLIENT		NUMERO DU DOSSIER		PIECE OU LOCAL	
OPH77		26LAR-PCI 31/08/2017		Palier 4	
ELEMENT		DESCRIPTIF DU LABORATOIRE	DATE DE PRELEVEMENT	NOM DE L'OPERATEUR	
Enduit béton		Enduit plâtreux blanc en vrac avec poussières + peinture non séparable	31/08/2017	BRUNIoT Tristan	
LOCALISATION			RESULTAT		
Plafond			Amiante non détecté
