Rapport de mission de repérage des matériaux et produits contenant de l'amiante avant réalisation de travaux

LES PARTIES COMMUNES INTERIEURES

**4 RUE DE L'IDALIE
77320 LA FERTE GAUCHER**

RAPPORT N° :	26LAB-PCI	Laboratoire d'Analyses :	ITGA
Repérage réalisé le :	30/08/2017	Adresse laboratoire :	3 RUE ARMAND HERPIN LACROIX - CS 46537 35065 RENNES CEDEX
Accompagnateur :		Numéro d'accréditation :	1-5967
Par :	Tristan BRUNOT	Organisme d'assurance professionnelle :	ALLIANZ
N° certificat :	CPDI 3541	Adresse assurance :	Direction Opérations Entreprises 5C Esplanade Charles de Gaulle 33081 BORDEAUX CEDEX
Date d'obtention :	06/08/2015	N° de contrat d'assurance :	55897385
Organisme certificateur	I.CERT PARC EDONIA - BAT G - RUE DE LA TERRE VICTORIA - 35760 SAINT GREGOIRE	Date de validité :	31/12/2017

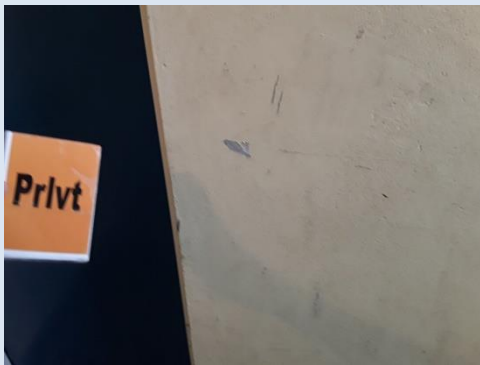
PRELEVEMENT : 26LAB-PCIP002			
NOM DU CLIENT	NUMERO DU DOSSIER		PIECE OU LOCAL
OPH77	26LAB-PCI 30/08/2017		Hall
ELEMENT	DESCRIPTIF DU LABORATOIRE	DATE DE PRELEVEMENT	NOM DE L'OPERATEUR
Enduit béton	Enduit gris en vrac non séparable + enduit plâtreux blanc en faible quantité non séparable + peinture non séparable	30/08/2017	BRUNOT Tristan
LOCALISATION		RESULTAT	
Mur A		Amiante non détecté	
EMPLACEMENT
