Rapport de mission de repérage des matériaux et produits contenant de l'amiante avant réalisation de travaux

LES PARTIES COMMUNES INTERIEURES

**41 RUE DU 8 MAI 1945
77320 LA FERTE GAUCHER**

| RAPPORT N° : | 26LAT-PCI | Laboratoire d'Analyses : | ITGA |

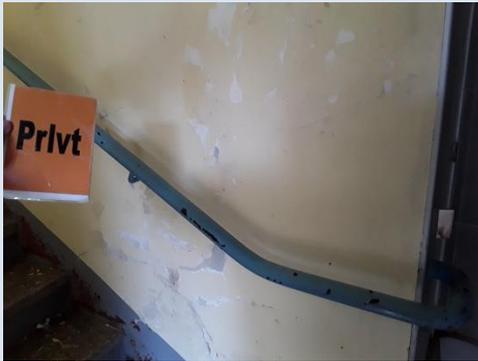
| PRELEVEMENT : 26LAT-PCIP001 | | | |

| PRELEVEMENT : 26LAT-PCIP001 | | | |
|---|---|---|---|
| Enduit béton | Enduit plâtreux blanc en vrac + peinture non séparable + matériau gris en faible quantité non séparable | 31/08/2017 | BRUNIOT Tristan |
| Mur C | | Amiante non détecté | |

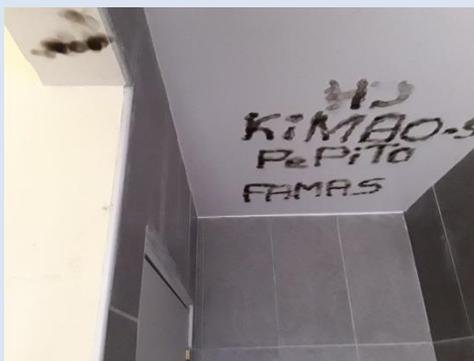
| PRELEVEMENT : 26LAT-PCIP002 | | | |

| PRELEVEMENT : 26LAT-PCIP002 | | | |
|---|--|---|---|
| Enduit béton | Enduit plâtreux blanc en vrac + peinture non séparable | 31/08/2017 | BRUNOT Tristan |
| Plafond | | Amiante non détecté | |

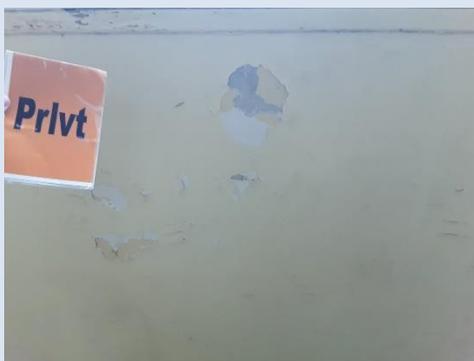
| PRELEVEMENT : 26LAT-PCIP003 | | | |

| PRELEVEMENT : 26LAT-PCIP003 | | | |
|---|--|---|---|
| Enduit béton | Enduit plâtreux blanc en vrac + peinture non séparable | 31/08/2017 | BRUNOT Tristan |
| Mur A | | Amiante non détecté | |

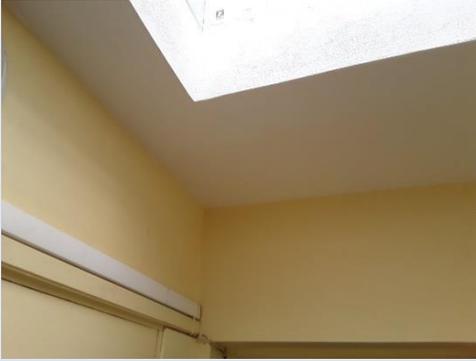
| PRELEVEMENT : 26LAT-PCIP004 | | | |

| PRELEVEMENT : 26LAT-PCIP004 | | | |
|---|---|---|---|
| Enduit béton | Enduit plâtreux blanc en vrac + peinture non séparable + matériau gris en faible quantité non séparable | 31/08/2017 | BRUNIoT Tristan |
| Plafond | | Amiante non détecté | |
