## Rapport de mission de repérage des matériaux et produits contenant de l'amiante avant réalisation de travaux

### LES PARTIES COMMUNES INTERIEURES

**8 RUE DE L'IDALIE  
77320 LA FERTE GAUCHER**

RAPPORT N° :	26LAD-PCI	Laboratoire d'Analyses :	ITGA
Repérage réalisé le :	30/08/2017	Adresse laboratoire :	3 RUE ARMAND HERPIN LACROIX - CS 46537 35065 RENNES CEDEX
Accompagnateur :		Numéro d'accréditation :	1-5967
Par :	Tristan BRUNOT	Organisme d'assurance professionnelle :	ALLIANZ
N° certificat :	CPDI 3541	Adresse assurance :	Direction Opérations Entreprises 5C Esplanade Charles de Gaulle 33081 BORDEAUX CEDEX
Date d'obtention :	06/08/2015	N° de contrat d'assurance :	55897385
Organisme certificateur	I.CERT PARC EDONIA - BAT G - RUE DE LA TERRE VICTORIA - 35760 SAINT GREGOIRE	Date de validité :	31/12/2017

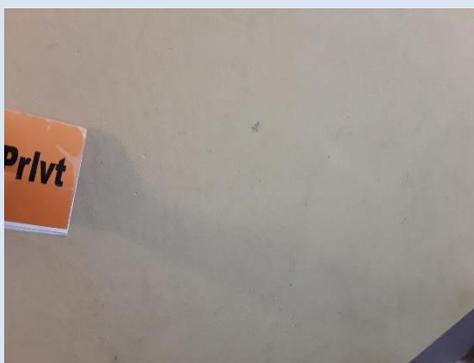
PRELEVEMENT : 26LAD-PCIP002			
NOM DU CLIENT	NUMERO DU DOSSIER		PIECE OU LOCAL
OPH77	26LAD-PCI 30/08/2017		Hall
ELEMENT	DESCRIPTIF DU LABORATOIRE	DATE DE PRELEVEMENT	NOM DE L'OPERATEUR
Enduit béton	Enduit plâtreux blanc en vrac non séparable + peintures multiples non séparable + matériau gris en faible quantité en vrac non séparable	30/08/2017	BRUNOT Tristan

LOCALISATION	RESULTAT
Mur A	Amiante non détecté

Fraction Analysée	Technique analytique et date d'analyse	Résultat	Type d'amiante	Nb de préparations
▶ Enduit plâtreux blanc en vrac non séparable + peintures multiples non séparable + matériau gris en faible quantité en vrac non séparable	META le 06/09/2017	Amiante non détecté	---	1
