Rapport de mission de repérage des matériaux et produits contenant de l'amiante avant réalisation de travaux

37 RUE DU 8 MAI 1945 - APPARTEMENT 1

77320 LA FERTE GAUCHER

| RAPPORT N° : | OPH77 26LAR0401 | Date d'émission du rapport : | 14/08/2017 |

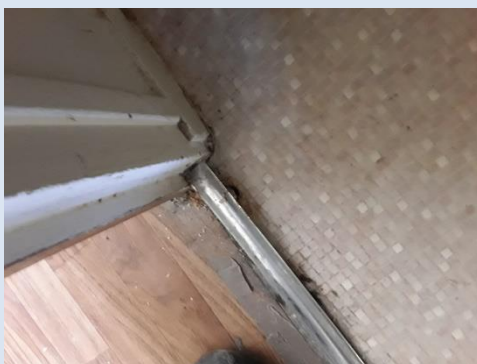
| PRELEVEMENT : 26LAR0401P003 | | |

| PRELEVEMENT : 26LAR0401P003 | | |
|---|---|---|
| OPH77 | 26LAR0401 04/08/2017 | Salle de bains |
| Revêtement souple beige | 04/08/2017 | LOVERGNE Gauthier |
| Sol | | Fr1:Amiante non détecté |

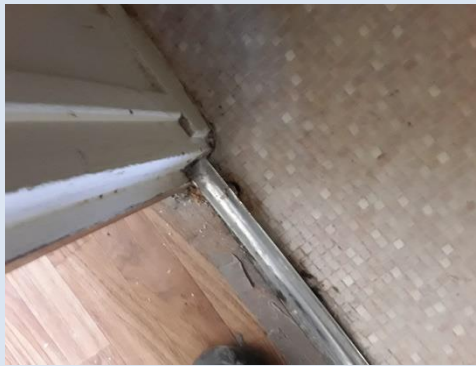
| PRELEVEMENT : 26LAR0401P003 | | |

| PRELEVEMENT : 26LAR0401P003 | | |
|---|---|---|
| OPH77 | 26LAR0401 04/08/2017 | Salle de bains |
| Colle bitumineuse noire + colle polymère jaune non séparable + ragréage gris hétérogène non séparable | 04/08/2017 | LOVERGNE Gauthier |
| Sol | | Fr3:Amiante détecté (Chrysotile) |

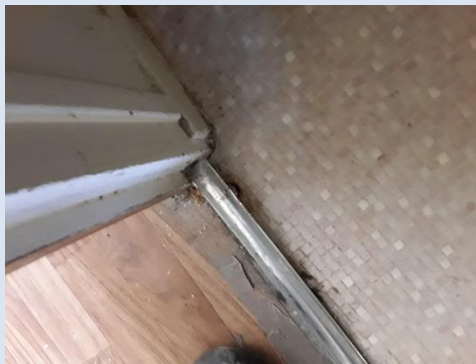
| PRELEVEMENT : 26LAR0401P003 | | |

| PRELEVEMENT : 26LAR0401P003 | | |
|---|---|---|
| OPH77 | 26LAR0401 04/08/2017 | Salle de bains |
| Dalle dure cassante noire | 04/08/2017 | LOVERGNE Gauthier |
| Sol | | Fr2:Amiante détecté (Chrysotile) |

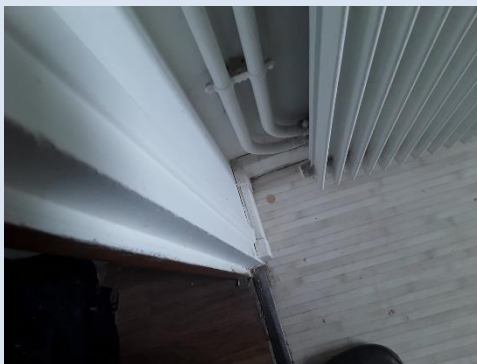
| PRELEVEMENT : 26LAR0401P004 | | |

| PRELEVEMENT : 26LAR0401P004 | | |
|---|---|---|
| OPH77 | 26LAR0401 04/08/2017 | Cuisine |
| Dalle dure cassante jaune | 04/08/2017 | LOVERGNE Gauthier |
| Sol | | Fr3:Amiante détecté (Chrysotile) |

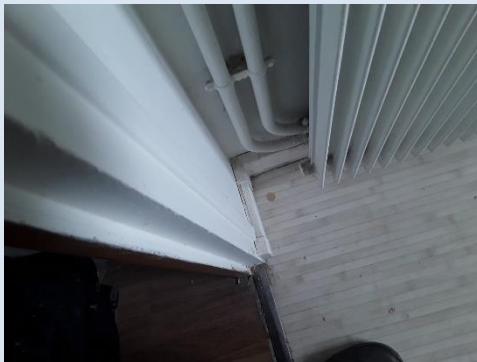
| PRELEVEMENT : 26LAR0401P004 | | |

| PRELEVEMENT : 26LAR0401P004 | | |
|---|---|---|
| OPH77 | 26LAR0401 04/08/2017 | Cuisine |
| Revêtement souple beige | 04/08/2017 | LOVERGNE Gauthier |
| Sol | Fr2:Amiante non détecté | |
