## Rapport de mission de repérage des matériaux et produits contenant de l'amiante avant réalisation de travaux

37 RUE DU 8 MAI 1945 - APPARTEMENT 1

77320 LA FERTE GAUCHER

RAPPORT N° :	OPH77 26LAR0401	Date d'émission du rapport :	14/08/2017
Le repérage a été réalisé le :	04/08/2017	Accompagnateur :	
Par :	Gauthier LOVERGNE	Laboratoire d'Analyses :	ITGA
N° certificat de qualification :	CPDI 4154	Adresse laboratoire :	3 RUE ARMAND HERPIN LACROIX - CS 46537 35065 RENNES CEDEX
Date d'obtention :	09/11/2016	Numéro d'accréditation :	1-5967
Le présent rapport est établi par une personne dont les compétences sont certifiées par :	I.CERT PARC EDONIA - BAT G - RUE DE LA TERRE VICTORIA - 35760 SAINT GREGOIRE	Organisme d'assurance professionnelle :	ALLIANZ
		Adresse assurance :	Direction Opérations Entreprises 5C Esplanade Charles de Gaulle 33081 BORDEAUX CEDEX
		N° de contrat d'assurance :	55897385
		Date de validité :	31/12/2017

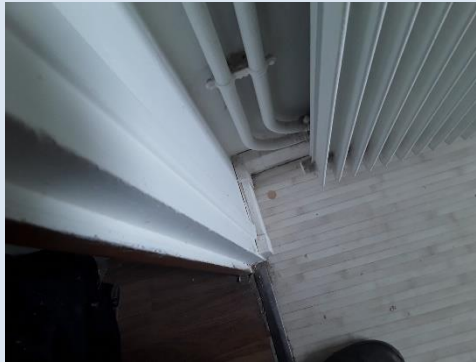
PRELEVEMENT : 26LAR0401P004		
NOM DU CLIENT	NUMERO DU DOSSIER	PIECE OU LOCAL
OPH77	26LAR0401 04/08/2017	Cuisine
MATERIAU	DATE DE PRELEVEMENT	NOM DE L'OPERATEUR
Revêtement souple beige	04/08/2017	LOVERGNE Gauthier
LOCALISATION	RESULTAT	
Sol	Fr2:Amiante non détecté
