Rapport de mission de repérage des matériaux et produits contenant de l'amiante avant réalisation de travaux

2 RUE DE L'IDALIE

77320 LA FERTE GAUCHER

RAPPORT N° :	26LAA0002	Laboratoire d'Analyses :	ITGA
Repérage réalisé le :	29/01/2019	Adresse laboratoire :	3 RUE ARMAND HERPIN LACROIX - CS 46537 35065 RENNES CEDEX
Accompagnateur :		Numéro d'accréditation :	1-5967
Par :	Mickaël JULIEN	Organisme d'assurance professionnelle :	AXA France
N° certificat :	CPDI 4129	Adresse assurance :	313 Terrasses de l'Arche 92727 NANTERRE CEDEX
Date d'obtention :	01/01/2017	N° de contrat d'assurance :	10158549604
Organisme certificateur	I.CERT Parc Edonia - Bâtiment G - Rue de la Terre Victoria - 35760 SAINT-GREGOIRE	Date de validité :	31/12/2019

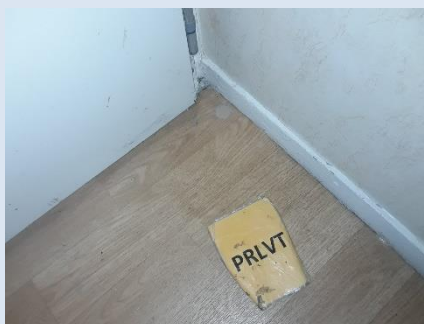
EMPLACEMENT

PRELEVEMENT : 26LAA0002P001			
NOM DU CLIENT	NUMERO DU DOSSIER		PIECE OU LOCAL
OPH77	26LAA0002 29/01/2019		Séjour (RC)
ELEMENT	DESCRIPTIF DU LABORATOIRE	DATE DE PRELEVEMENT	NOM DE L'OPERATEUR
Revêtement souple	Colle bitumineuse noire + peinture non séparable + ragréage gris non séparable	29/01/2019	JULIEN Mickaël
LOCALISATION		RESULTAT	
Sol		Fr1:Amiante détecté (Chrysotile)

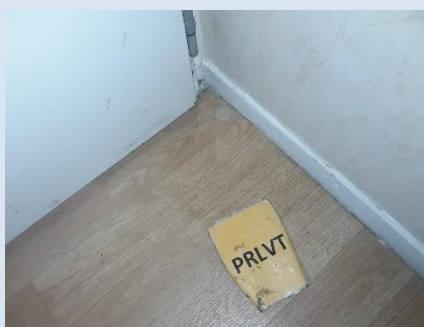
EMPLACEMENT

PRELEVEMENT : 26LAA0002P001			
NOM DU CLIENT	NUMERO DU DOSSIER		PIECE OU LOCAL
OPH77	26LAA0002 29/01/2019		Séjour (RC)
ELEMENT	DESCRIPTIF DU LABORATOIRE	DATE DE PRELEVEMENT	NOM DE L'OPERATEUR
Revêtement souple	Matériau compact gris hétérogène	29/01/2019	JULIEN Mickaël
LOCALISATION		RESULTAT	
Sol		Fr2:Amiante non détecté

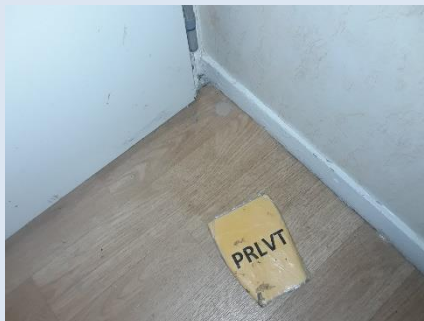
EMPLACEMENT

PRELEVEMENT : 26LAA0002P001			
NOM DU CLIENT	NUMERO DU DOSSIER	PIECE OU LOCAL	
OPH77	26LAA0002 29/01/2019	Séjour (RC)	
ELEMENT	DESCRIPTIF DU LABORATOIRE	DATE DE PRELEVEMENT	NOM DE L'OPERATEUR
Revêtement souple	Revêtement souple beige	29/01/2019	JULIEN Mickaël
LOCALISATION		RESULTAT	
Sol		Fr3:Amiante non détecté
