Rapport de mission de repérage des matériaux et produits contenant de l'amiante avant réalisation de travaux

Logement 26LAC0201

6 RUE DE L'IDALIE APPT 201
77320 FERTE GAUCHER

RAPPORT N° :	EXPERT HABITAT 26LAC201	Date d'émission du rapport :	12/06/2017
Le repérage a été réalisé le :	19/05/2017	Accompagnateur :	
Par :	Tristan BRUNOT	Laboratoire d'Analyses :	ITGA
N° certificat de qualification :	CPDI 3541	Adresse laboratoire :	3 RUE ARMAND HERPIN LACROIX - CS 46537 35065 RENNES CEDEX
Date d'obtention :	06/08/2015	Numéro d'accréditation :	1-5967
Le présent rapport est établi par une personne dont les compétences sont certifiées par :	ICERT Parc EDONIA – Bât G Rue de la Terre Victoria 35760 SAINT GREGOIRE	Organisme d'assurance professionnelle :	ALLIANZ
		Adresse assurance :	Direction Opérations Entreprises 5C Esplanade Charles de Gaulle 33081 BORDEAUX CEDEX
		N° de contrat d'assurance :	55897385
		Date de validité :	31/12/2017

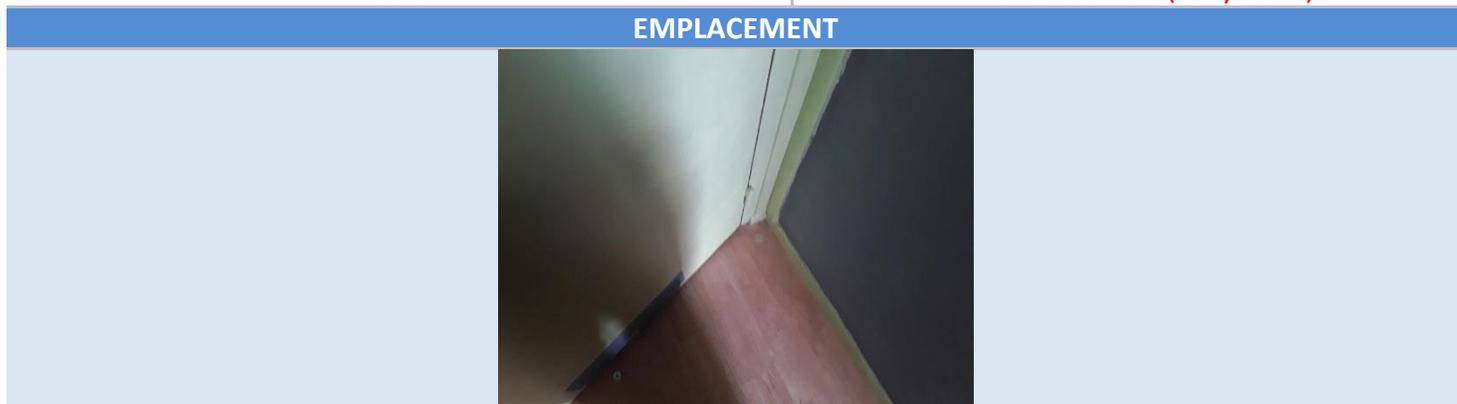
PRELEVEMENT : 26LAC201P01		
NOM DU CLIENT	NUMERO DU DOSSIER	PIECE OU LOCAL
OPH77	26LAC201 19/05/2017	Chambre 2
MATERIAU	DATE DE PRELEVEMENT	NOM DE L'OPERATEUR
Dalle dure cassante marron + revêtement souple beige + colle polymère jaune	19/05/2017	BRUNOT Tristan
LOCALISATION		RESULTAT
Sols		Amiante détecté (Chrysotile)

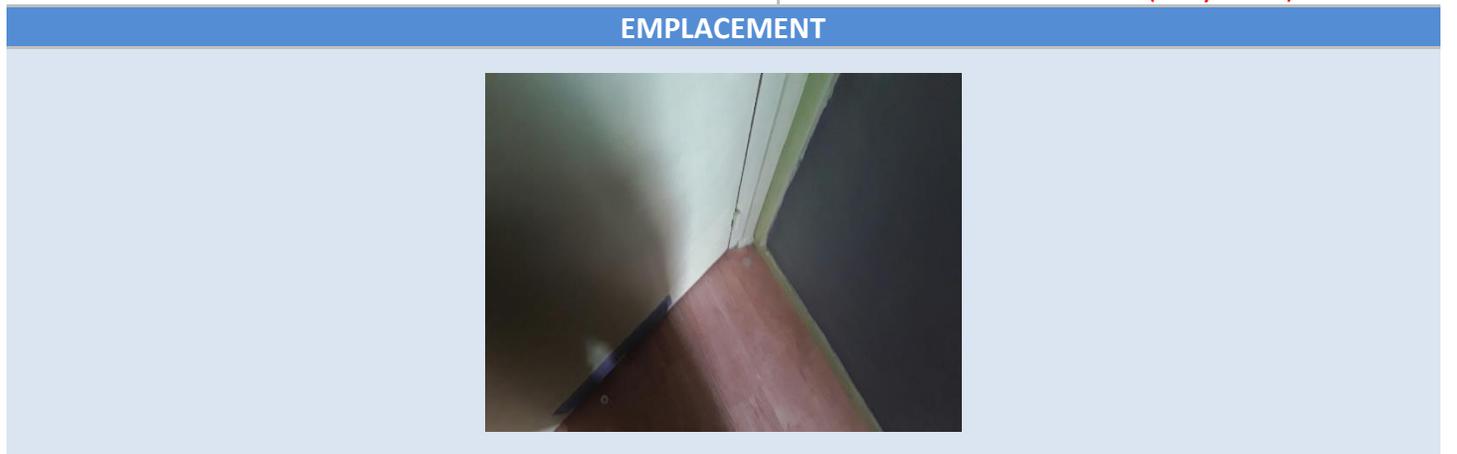
PRELEVEMENT : 26LAC201P01		
NOM DU CLIENT	NUMERO DU DOSSIER	PIECE OU LOCAL
OPH77	26LAC201 19/05/2017	Chambre 2
MATERIAU	DATE DE PRELEVEMENT	NOM DE L'OPERATEUR
Colle bitumineuse noire	19/05/2017	BRUNOT Tristan
LOCALISATION		RESULTAT
Sols		Amiante détecté (Chrysotile)

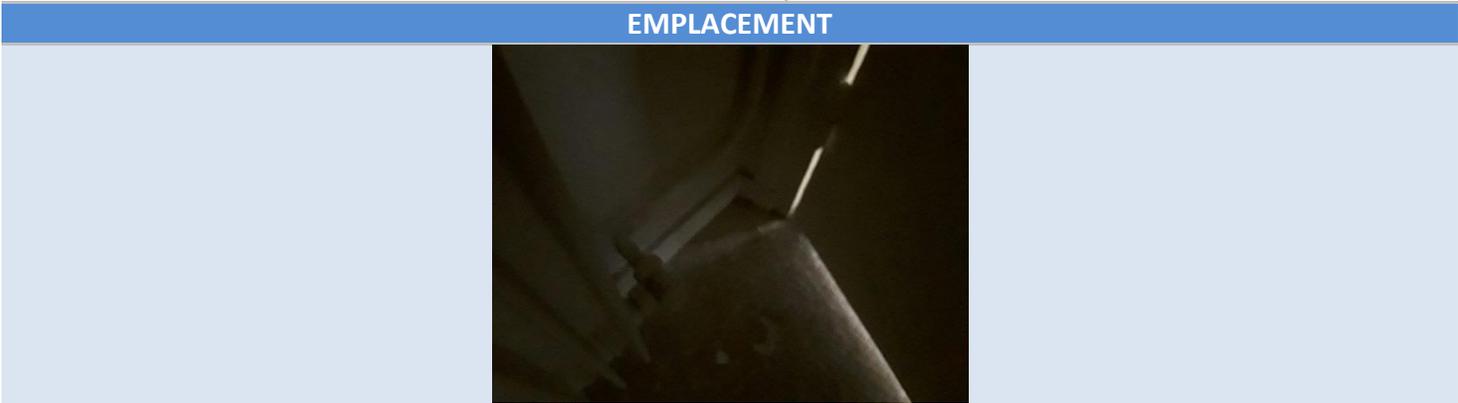
PRELEVEMENT : 26LAC201P02		
NOM DU CLIENT	NUMERO DU DOSSIER	PIECE OU LOCAL
OPH77	26LAC201 19/05/2017	Salle de bains
MATERIAU	DATE DE PRELEVEMENT	NOM DE L'OPERATEUR
Revêtement souple beige	19/05/2017	BRUNOT Tristan
LOCALISATION		RESULTAT
Sols		Amiante non détecté

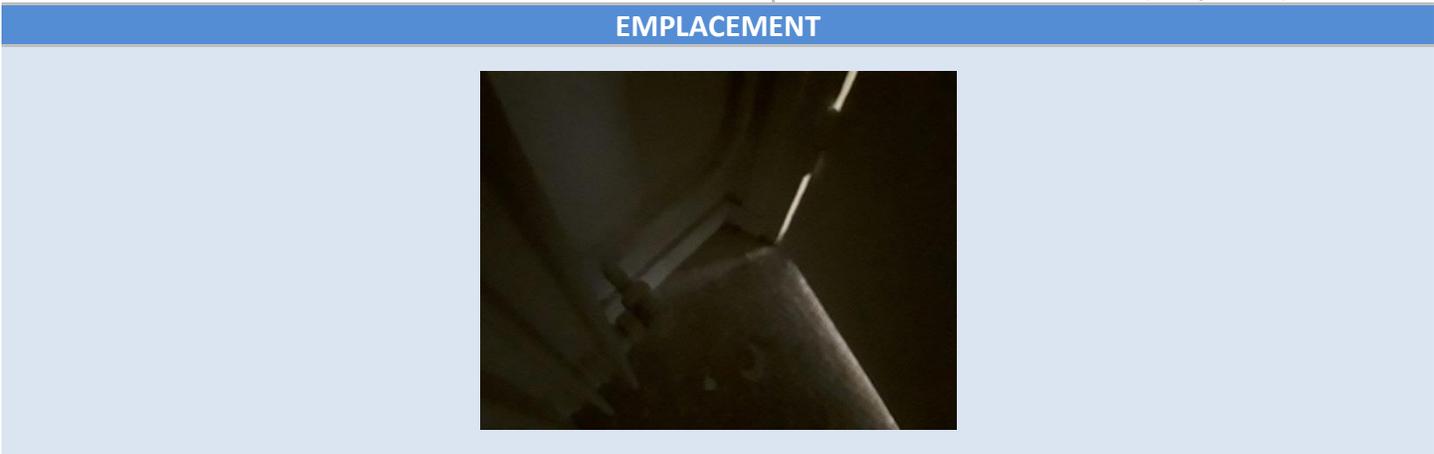
PRELEVEMENT : 26LAC201P02		
NOM DU CLIENT	NUMERO DU DOSSIER	PIECE OU LOCAL
OPH77	26LAC201 19/05/2017	Salle de bains
MATERIAU	DATE DE PRELEVEMENT	NOM DE L'OPERATEUR
Colle polymère incolore avec couche en toile non séparable + colle bitumineuse noire	19/05/2017	BRUNOT Tristan
LOCALISATION		RESULTAT
Sols		Amiante détecté (Chrysotile)

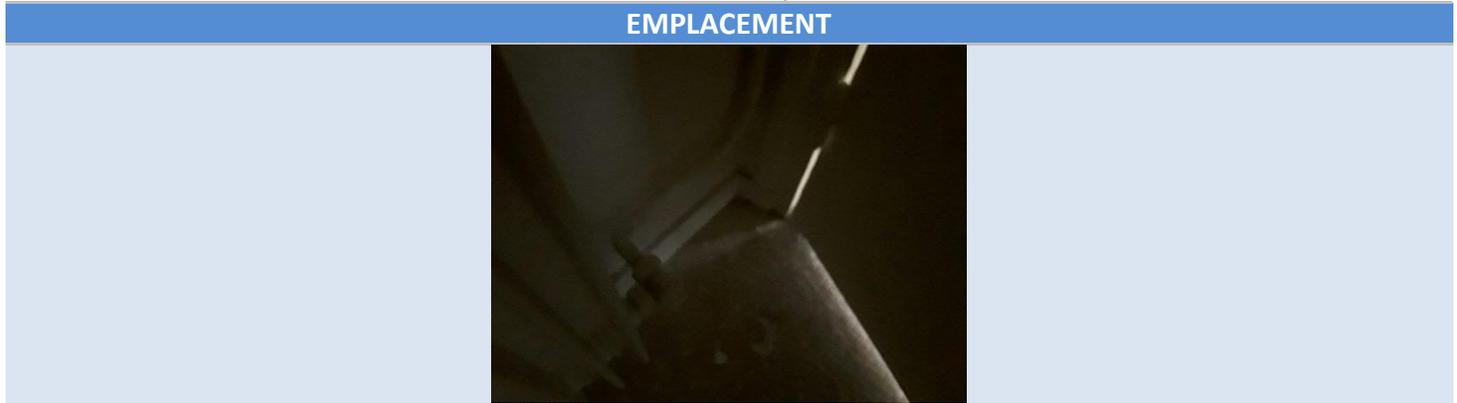
PRELEVEMENT : 26LAC201P02		
NOM DU CLIENT	NUMERO DU DOSSIER	PIECE OU LOCAL
OPH77	26LAC201 19/05/2017	Salle de bains
MATERIAU	DATE DE PRELEVEMENT	NOM DE L'OPERATEUR
Ragréage gris hétérogène	19/05/2017	BRUNOT Tristan
LOCALISATION		RESULTAT
Sols		Amiante non détecté

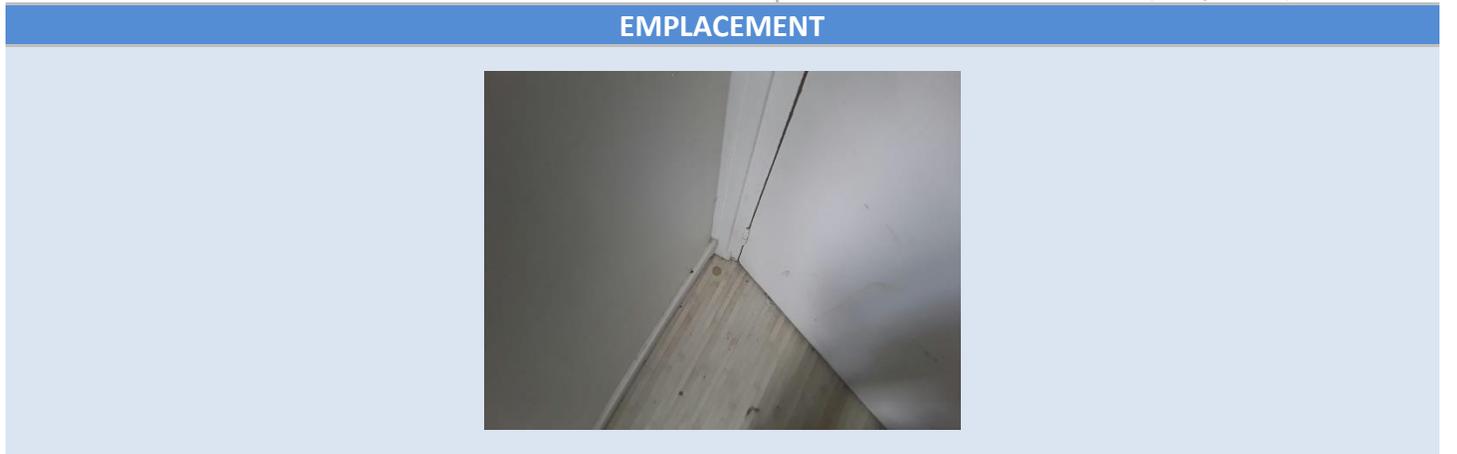
PRELEVEMENT : 26LAC201P03		
NOM DU CLIENT	NUMERO DU DOSSIER	PIECE OU LOCAL
OPH77	26LAC201 19/05/2017	Cuisine
MATERIAU	DATE DE PRELEVEMENT	NOM DE L'OPERATEUR
Revêtement souple beige avec couche fibreuse non séparable + dalle dure cassante beige	19/05/2017	BRUNOT Tristan
LOCALISATION		RESULTAT
Sols		Amiante détecté (Chrysotile)

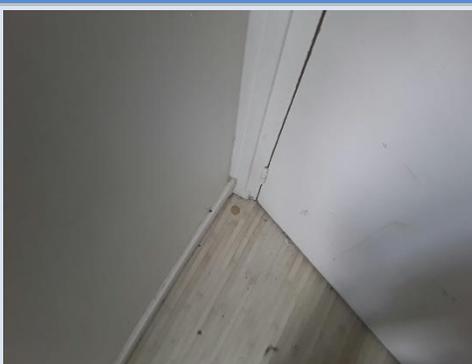
EMPLACEMENT

PRELEVEMENT : 26LAC201P03		
NOM DU CLIENT	NUMERO DU DOSSIER	PIECE OU LOCAL
OPH77	26LAC201 19/05/2017	Cuisine
MATERIAU	DATE DE PRELEVEMENT	NOM DE L'OPERATEUR
Colle polymère jaune avec couche en toile non séparable + colle bitumineuse noire + ragréage gris	19/05/2017	BRUNOT Tristan
LOCALISATION		RESULTAT
Sols		Amiante détecté (Chrysotile)

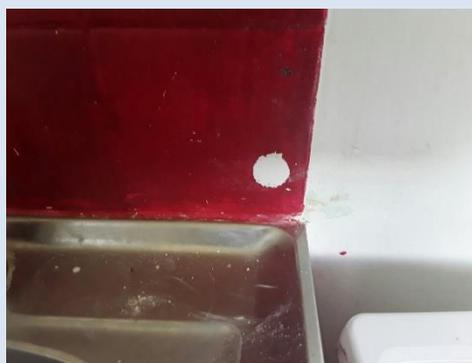
EMPLACEMENT

PRELEVEMENT : 26LAC201P04		
NOM DU CLIENT	NUMERO DU DOSSIER	PIECE OU LOCAL
OPH77	26LAC201 19/05/2017	Cuisine
MATERIAU	DATE DE PRELEVEMENT	NOM DE L'OPERATEUR
Colle beige + couche plâtreuse blanche en vrac + carrelage	19/05/2017	BRUNOT Tristan
LOCALISATION		RESULTAT
Mur C		Amiante non détecté

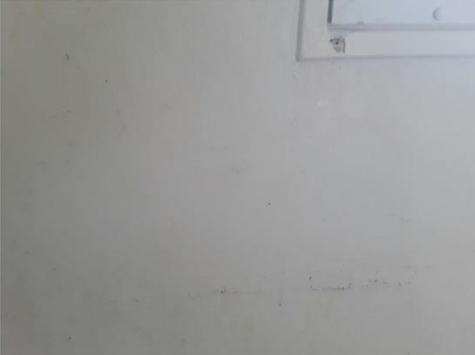
PRELEVEMENT : 26LAC201P05		
NOM DU CLIENT	NUMERO DU DOSSIER	PIECE OU LOCAL
OPH77	26LAC201 19/05/2017	Cuisine
MATERIAU	DATE DE PRELEVEMENT	NOM DE L'OPERATEUR
Enduit plâtreux blanc en vrac non séparable + peintures	19/05/2017	BRUNOT Tristan
LOCALISATION		RESULTAT
Mur B		Amiante non détecté
EMPLACEMENT

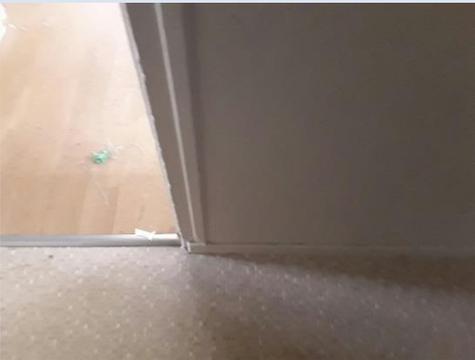
PRELEVEMENT : 26LAC201P06		
NOM DU CLIENT	NUMERO DU DOSSIER	PIECE OU LOCAL
OPH77	26LAC201 19/05/2017	Salle de bains
MATERIAU	DATE DE PRELEVEMENT	NOM DE L'OPERATEUR
Enduit plâtreux blanc en vrac non séparable + peinture non séparable	19/05/2017	BRUNOT Tristan
LOCALISATION		RESULTAT
Mur D		Amiante non détecté
EMPLACEMENT

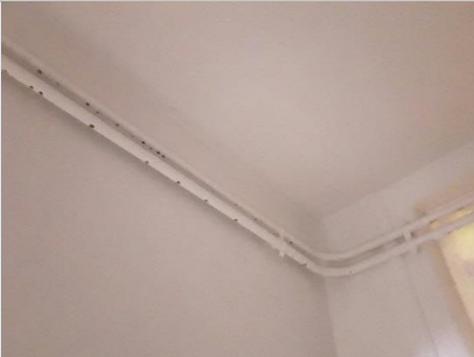
PRELEVEMENT : 26LAC201P07		
NOM DU CLIENT	NUMERO DU DOSSIER	PIECE OU LOCAL
OPH77	26LAC201 19/05/2017	WC
MATERIAU	DATE DE PRELEVEMENT	NOM DE L'OPERATEUR
Enduit plâtreux blanc en vrac non séparable + peintures	19/05/2017	BRUNIoT Tristan
LOCALISATION		RESULTAT
Plafonds		Amiante non détecté
EMPLACEMENT

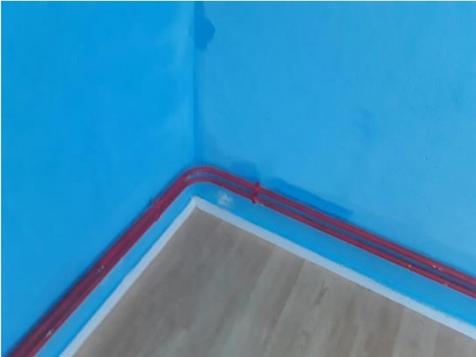
PRELEVEMENT : 26LAC201P08		
NOM DU CLIENT	NUMERO DU DOSSIER	PIECE OU LOCAL
OPH77	26LAC201 19/05/2017	Chambre 1
MATERIAU	DATE DE PRELEVEMENT	NOM DE L'OPERATEUR
Enduit plâtreux blanc en vrac non séparable + peinture	19/05/2017	BRUNIoT Tristan
LOCALISATION		RESULTAT
Mur B		Amiante non détecté
EMPLACEMENT

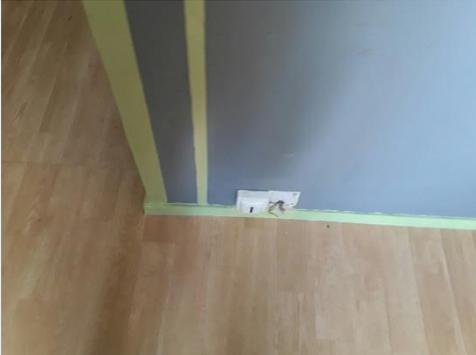
PRELEVEMENT : 26LAC201P09		
NOM DU CLIENT	NUMERO DU DOSSIER	PIECE OU LOCAL
OPH77	26LAC201 19/05/2017	Chambre 2
MATERIAU	DATE DE PRELEVEMENT	NOM DE L'OPERATEUR
Enduit plâtreux blanc en vrac non séparable + peinture	19/05/2017	BRUNOT Tristan
LOCALISATION		RESULTAT
Mur D		Amiante non détecté
EMPLACEMENT

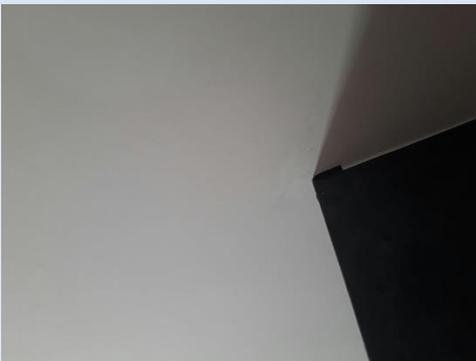
PRELEVEMENT : 26LAC201P10		
NOM DU CLIENT	NUMERO DU DOSSIER	PIECE OU LOCAL
OPH77	26LAC201 19/05/2017	Séjour
MATERIAU	DATE DE PRELEVEMENT	NOM DE L'OPERATEUR
Enduit gris en vrac hétérogène	19/05/2017	BRUNOT Tristan
LOCALISATION		RESULTAT
Plafonds		Amiante non détecté
EMPLACEMENT
